Název stavby:

### III/36511 Křetín - Lazínov

#### Silnice III/36511 Křetín – Lazínov

Staničení	0,000 – 2,326
Délka úseku	2,326 km
Plocha úpravy	14.227 m <sup>2</sup>

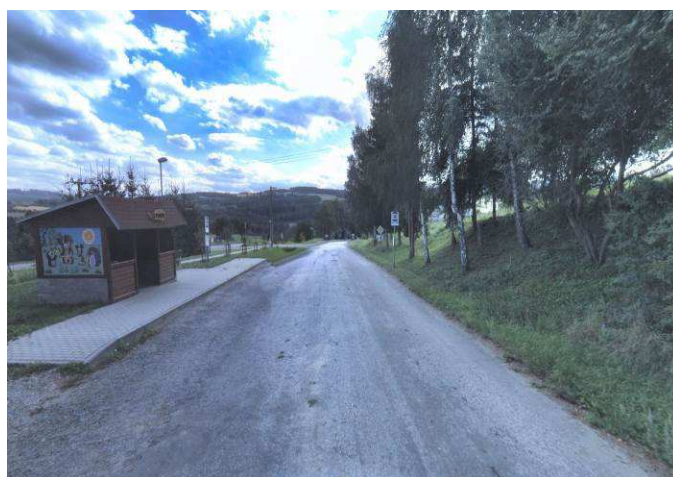
Stav před rekonstrukcí

Povrch silnice III/36511 byl narušen hloubkovou korozí a vykazoval nerovnosti vlivem opakovaného provádění lokálních vysprávek, obrusná vrstva je narušena korozí a ztrátou pojiva. Při vizuální prohlídce nebyly zjištěny trvalé deformace ani znatelné konstrukční poruchy, podloží komunikace bylo stabilní s dobrou únosností.
