Název stavby:

III/15278 Brno, ul. Sokolova, most 15278-4

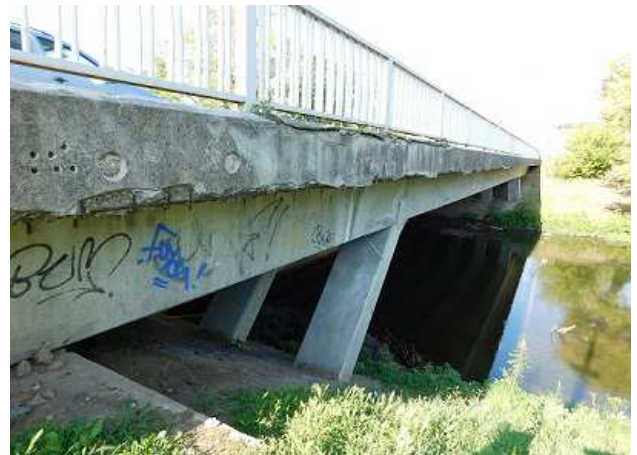
Z hlavní prohlídky mostu z r. 2017 vyplynulo, že je stavební stav nosné konstrukce i spodní stavby ohodnocen stupněm V – špatný, použitelnost II - podmíněně použitelné. Také se plánovalo provedení cyklostezky na obou březích řeky Svatky v prostoru pod mostem mezi vzpěrou a táhlem rámu. Nosná konstrukce a spodní stavba měly na některých místech odražené krytí a odhalenou korodující měkkou výztuž. Stávající zábradlí bylo nedostatečné výšky - 0,97 m, taktéž neodpovídalo dnešním předpisům.

Stav před rekonstrukcí

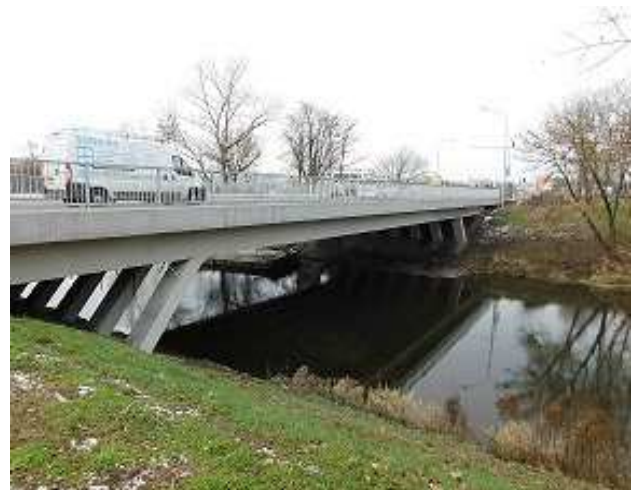
Stav po rekonstrukci

Most se nachází ve městě Brně na ulici Sokolova (k.ú. Horní Heršpice) přes řeku Svatku. Stavba řešila výměnu nevyhovujících mostních říms, izolace pod nimi, mostních závěrů přes chodníkové římsy, zábradlí a odvodnění mostu. Stávající římsy a chodníky byly odstraněny a nahrazeny novými. Byly instalovány nové mostní závěry přes chodníkové římsy a nové zábradlí. Nosná konstrukce a spodní stavba byla sanována.
