**Název stavby:**

## **III/37930 Habrovany - průtah**

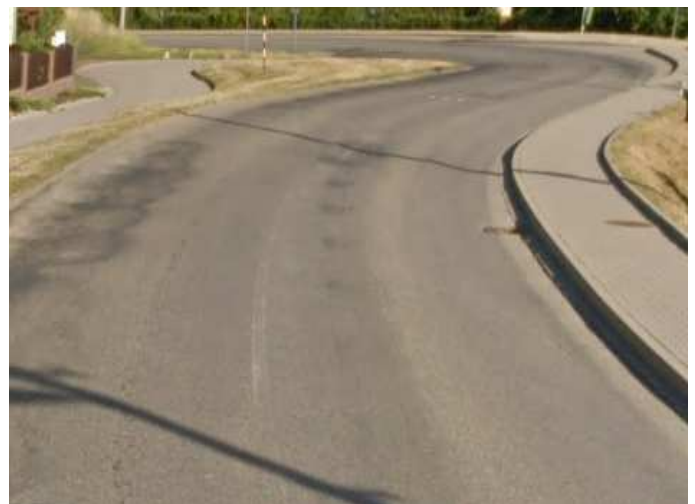
Stav před rekonstrukcí

Rekonstruovaná část komunikace v celkové délce 394m se nachází v části průtahu obce Habrovany. Vozovka komunikace vykazovala zejména příčné a místy i podélné mozaikové trhliny a lokální poklesy u kanalizačních vpustí a vyjeté koleje. Celkově byla komunikace ve špatně dopravně – technickém stavu.
