Název stavby:

III/3958 Příbram, most 3958-3

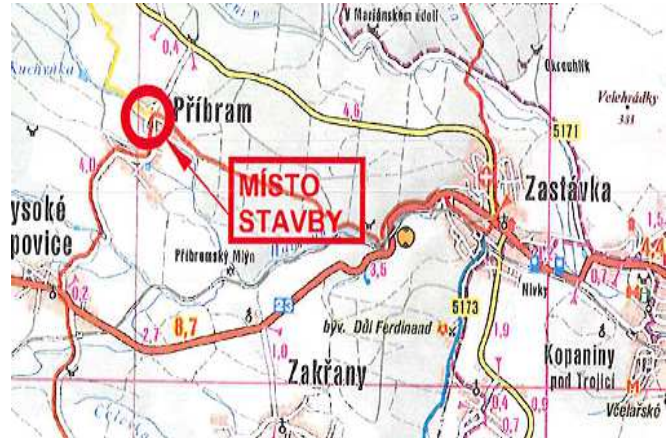
Most byl v nevyhovujícím stavu. Dle poslední hlavní prohlídky byl stav spodní stavby VI – velmi špatný, nosné konstrukce taktéž VI – velmi špatný, použitelnost omezená (IV). Závady mostu byly závažné, neprovedením opravy v nejbližší době by došlo k jejich rozvoji a zhoršení. V případě neodstranění závad by se stal stav mostu havarijním a bylo by nutné jej uzavřít.

Stav před rekonstrukcí

Při opravě mostu se provedlo kompletní odstranění původní nosné konstrukce a částečné odstranění spodní stavby mostního objektu. Byla provedena nová nosná konstrukce a nový mostní svršek respektující normové a technické požadavky. Došlo také k úpravě vodoteče a přilehlého terénu. Tyto úpravy byly provedeny pouze v rozsahu vyvolaném rekonstrukcí mostu. Komunikace v místě mostu a na předpolích mostu byla vedena v ostrém směrovém oblouku a v násypu, jenž umožňoval přemostění Příbramského potoku v úrovni terénu. Komunikace byla provedena bez chodníku a krajnic, místy s pozůstatky silničních příkopů.

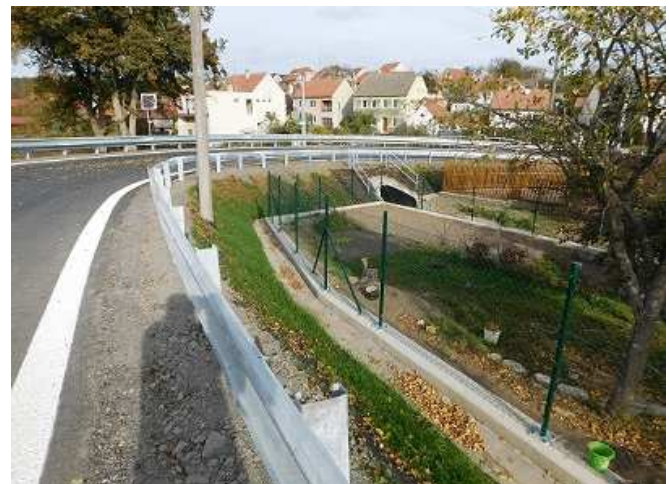
Stav po rekonstrukci
