**Název stavby:**

## **III/3986 Opěrná zeď Boskovštejn**

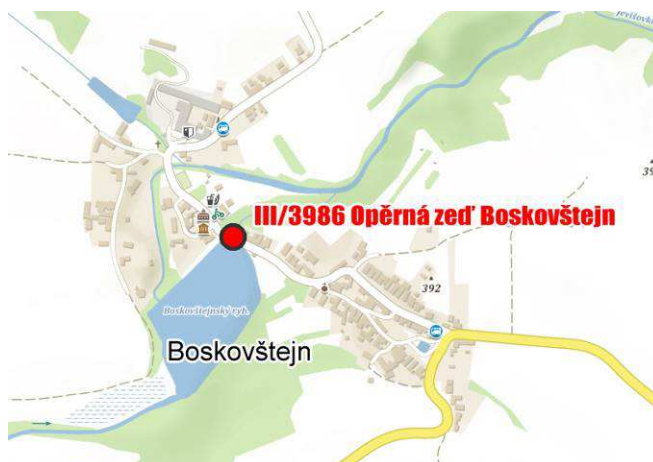
Rekonstrukce původní kamenné opěrné zdi byla provedena z důvodu špatného stavebně technického stavu a její částečné havárie. Zeď vykazovala poruchy, jako jsou trhliny, uvolňování pojiva, degradace zdících prvků apod. Došlo zde také k lokálnímu zhroucení zdi. Vozovka u zdi byla také nedostatečně odvodňována.

Stav před rekonstrukcí

Rekonstrukce spočívala v provedení nového kotveného železobetonového základu z C25/30 XF2, do něhož byla vetknuta železobetonová zeď výšky 0,9 m (od povrchu vozovky). Založení bylo provedeno hlubinné - vývrty průměru 220 mm hl. 2,80 m až 3,15 m s vloženým válcovaným profilem IPE 140, který byl do úrovně základové spáry základu zabetonován.

Líc zdi a stříška byla provedena z kamenného obkladu. Odvodnění rubu zdi bylo provedeno drenáží z PE trubky DN 100 mm.

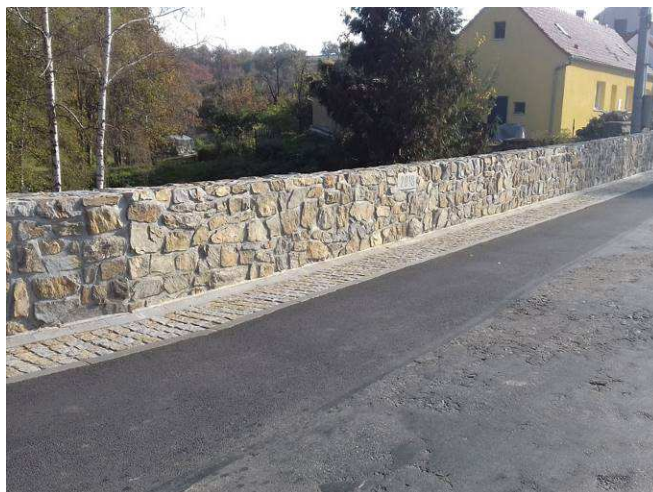
Stav po rekonstrukci
