Název stavby:

III/4166 Šaratice, most ev. č. 4166-4

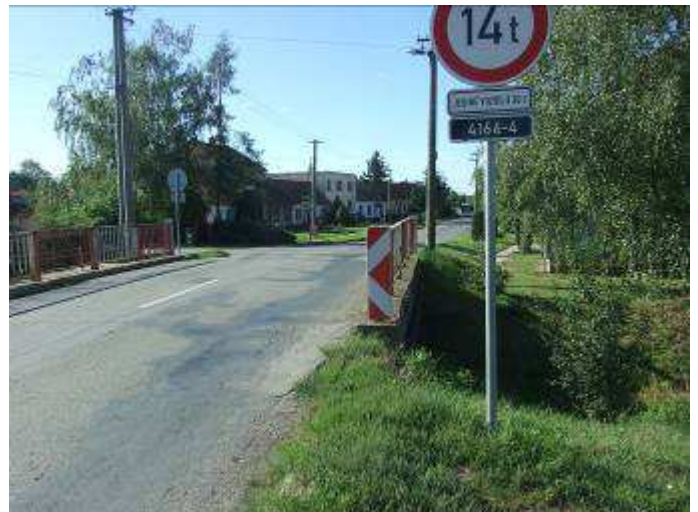
Stav před rekonstrukcí

Stav stávajícího mostu přes Milešovský potok (železobetonová deska se zabetonovanými ocelovými válcovanými I profily, opěry z kamenného zdiva), byl evidován jako velmi špatný a proto se ho správce mostu rozhodl nahradit novou železobetonovou mostní rámovou konstrukcí v témže místě.

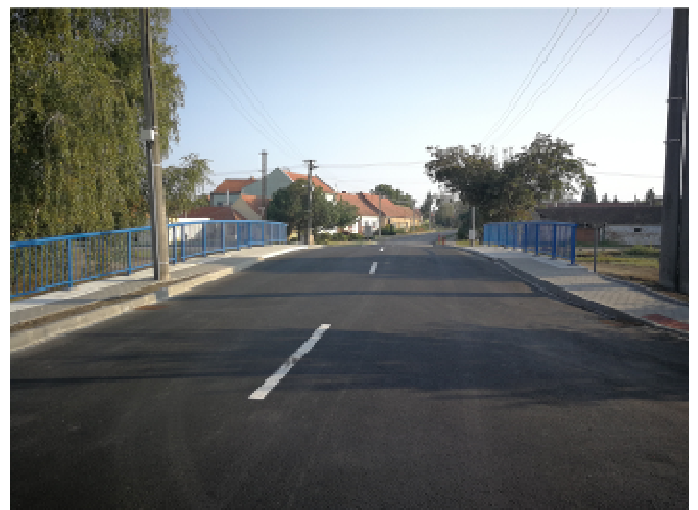
Stav po rekonstrukci

Byla provedena kompletní demolice stávajících konstrukcí a odvezení vybouraných hmot na skládku. Základové konstrukce pod navrhovanou úrovní základové spáry nového objektu byly ponechány. Byla navržena plošně založená kolmá rámová železobetonová konstrukce s krátkými rovnoběžnými křídly. Na mostním objektu jsou oboustranné chodníky šířky 1,5 m, vozovka má šířku mezi obrubami 7,5 m. Vně chodníků je instalováno ocelové zábradlí. Do konstrukce jednoho z chodníků jsou osazeny chráničky pro převedení kabelů.
