*Název stavby:*

## **III/4179 Zbýšov, most ev. č. 4179-4**

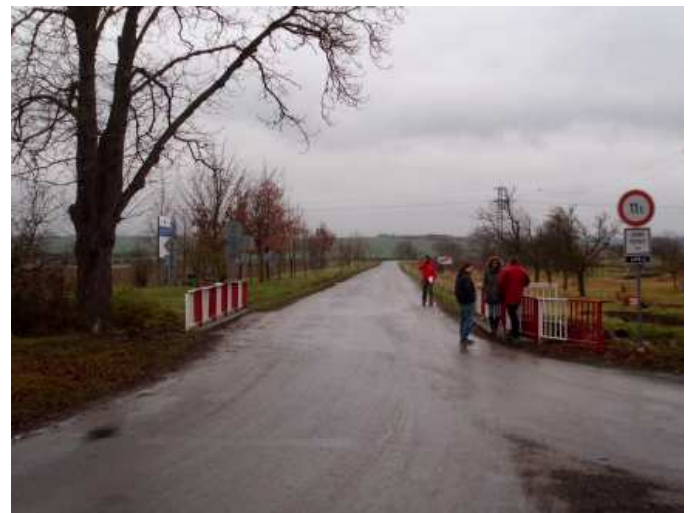
*Stav před rekonstrukcí*

Stav stávajícího mostu byl ve **velmi špatném stavu** (součinitel stavebního stavu  $a = 0,4$ ), přičemž most měl nízkou zatížitelnost. Vzhledem k tomu, že spodní stavba i nosná konstrukce stávajícího mostu byla stavebně i technicky nevyhovující a sanace nebyla vzhledem k typu nosné konstrukce technicky vhodná, bylo navrženo odstranění mostu a následná náhrada zcela novým mostem
