**Název stavby:**

**III/43344 Nemochovice, most ev. č.  
43344-2**

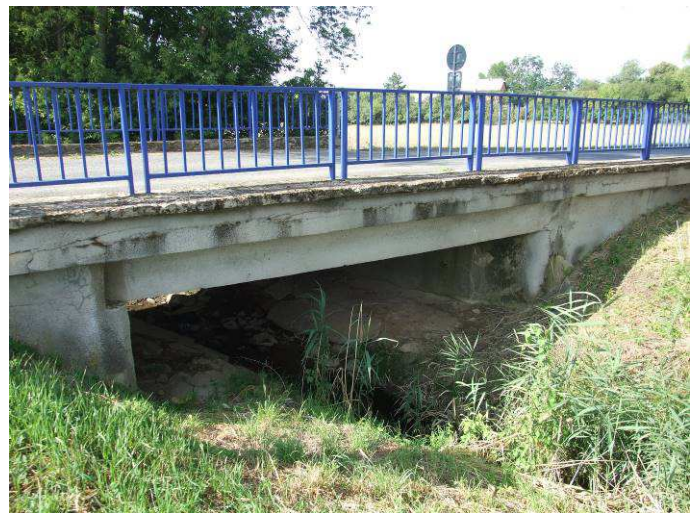
Stav před rekonstrukcí

Původní trémový železobetonový most přes Litenčický potok byl vystaven v roce 1921. Jelikož jeho stav byl evidován jako velmi špatný, proto se ho správce mostu rozhodl nahradit novou železobetonovou mostní rámovou konstrukcí v témže místě.

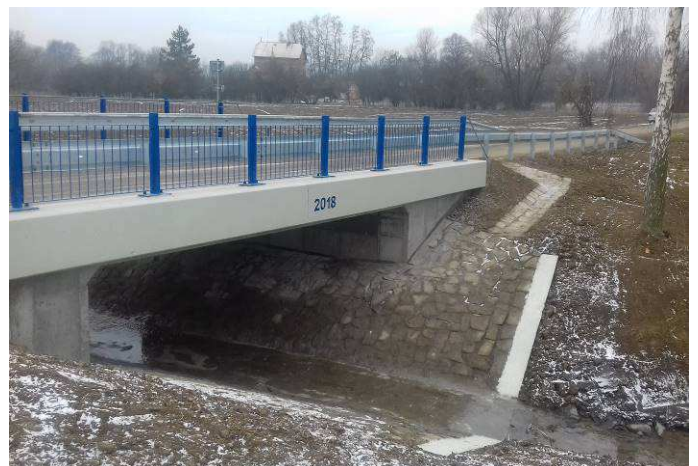
Stav po rekonstrukci

Nový most je plošně založená rámová železobetonová konstrukce s krátkými rovnoběžnými křídly. Mostní objekt byl vybaven zábradelními svodidly na obou římsách. Kolmá šířka dopravního prostoru je 6,5m. Z důvodu přechodu šířky komunikace 6,5m na mostním objektu do stávajícího stavu ve vazbě na situování svodidel byla stávající komunikace v délce cca 80m šířkově upravena. V této délce byla zhotovena nová konstrukce vozovky. Koryto potoka bylo v mostním otvoru opatřeno dlažbou z lomového kamene do betonu s přesahem zadláždění mimo půdorys mostu. V této souvislosti byla z důvodu návaznosti na stávající stav provedena úprava tvaru přírodního koryta v nezbytném rozsahu.
