REFERENČNÍ LIST STAVBY

II/152 Jamolice průtah

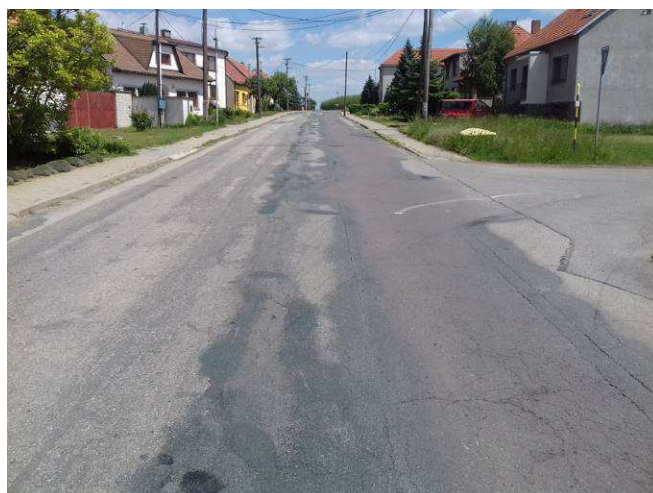
Stav před rekonstrukcí

Důvodem rekonstrukce byl velmi špatný dopravně technický i stavební stav silnice v průtahu obcí. K nejvýznamnějším závadám patřily síťové trhliny v asfaltových vrstvách, dále plošné deformace (vyjeté koleje) a jiné nerovnosti mimo stopu vozidel. Komunikace neměla jednotnou šířku a v několika místech byla bodová závada v šířce vozovky.
