Název stavby:

**II/361 Znojmo, ul. Přímětická
most 361-013**

Stav před rekonstrukcí:

Nový stav:

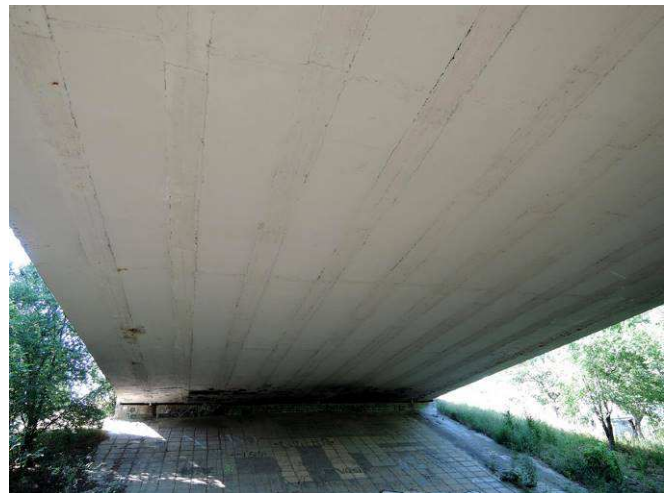
Důvodem opravy mostu ev. č. 361-013 bylo zatékání vody do jeho nosné konstrukce, z důvodu nevhodného ukončení vanové izolace u říms v chodníkové části a silných dlouhodobých průsaků vody do krajních spár mezi nosníky, na koncové příčnicky a lokálně na boky krajních nosníků. Povrch nosné konstrukce mostu vykazoval lokální degradaci betonu s obnaženou korodující výztuží, lokální trhliny na sloupech vnitřních podpěr apod.

Stav před rekonstrukcí

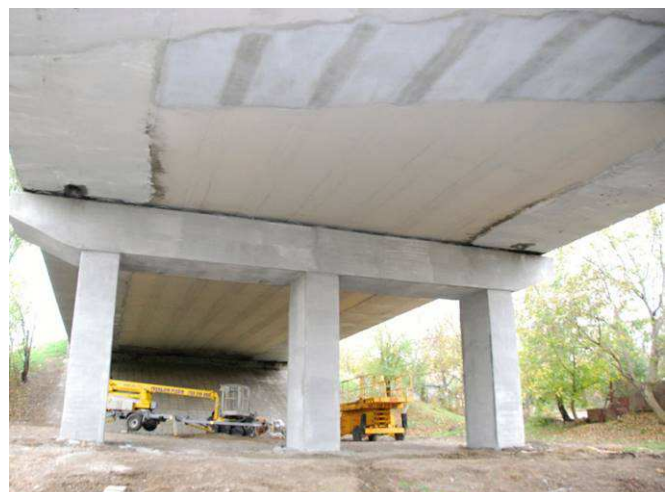
Stav po rekonstrukci

Jedná se o rekonstrukci mostu ev.č. 361-013 nad železniční tratí, na ul. Přímětická ve Znojmě. Předmětem rekonstrukce bylo vybourání stávajících chodníků, vyrovnání podkladu plastbetonem tl. 20 mm a provedení nového krytu chodníku z monolitického betonu se striáží. Římsy, úložné prahy opěr, pilíře a podhled nosné konstrukce, byly nejprve očištěny otryskáním křemičitým pískem a vodním paprskem, následně byl proveden antikoroziční nátěr obnažené výztuže, spojovací můstek a reprofilace sanační maltou v tl. 20 - 90 mm (jednovrstvá, dvouvrstvá nebo třívrstvá reprofilace dle poškození sanovaného místa). Římsy byly opatřeny ochranným nátěrem proti chloridům. Původní odpadní trouby odvodňovačů byly nahrazeny 10 ks odvodňovačů DN 90 mm, dl. 2,5 m, z nerezavějící oceli.
