Název stavby:

***II/416 Blučina průtah,
km 1,618-2,172***

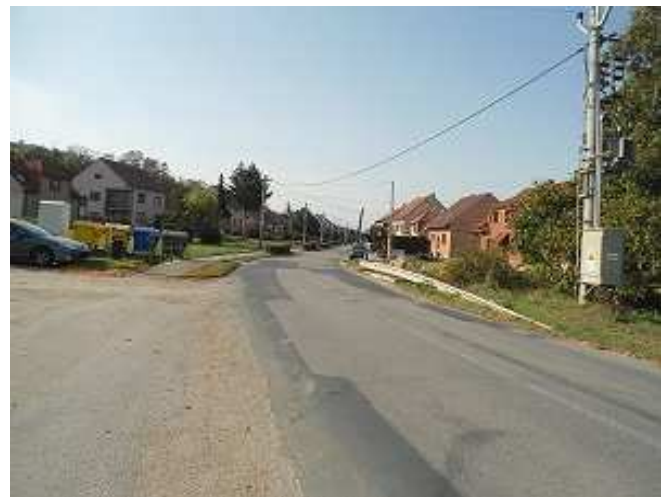
Stav před rekonstrukcí

Stávající vozovka měla kryt z asfaltobetonu, který byl do značné míry narušen, zejména v krajích komunikace. V krytu byly vysprávkky, vyjeté koleje, kryt byl opotřeben nárůstem dopravy, byly viditelné příčné, podélné i mozaikové trhliny. Stav povrchu vozovky byl ohodnocen jako havarijný.

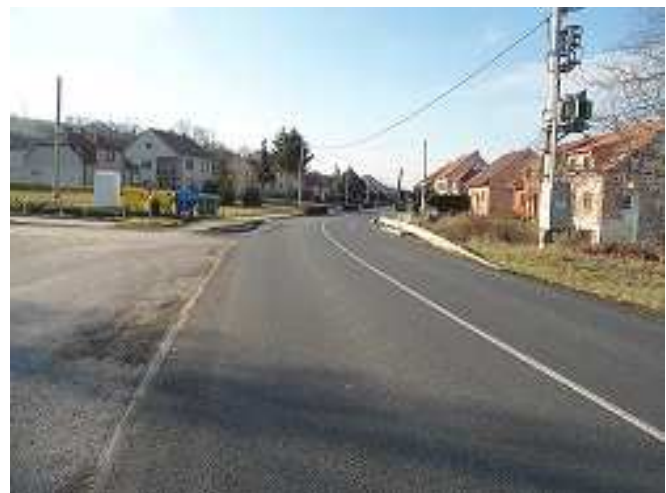
Stav po rekonstrukci

Stavba zahrnovala rekonstrukci živičného krytu silnice II/416 v intravilánu obce Blučina v celkové délce 554m. Byly provedeny sanace mrazových trhlin a položena geotextílie k sanaci plošného rozpadu asfaltových vrstev. Součástí stavby byla i rekonstrukce stávajících uličních vpustí. Jako obrusná vrstva byl položen asfaltový koberec s protihlukovými účinky v tloušťce 40mm.
