Název stavby:

II/418 Újezd u Brna – Otnice, Otnice - průtah

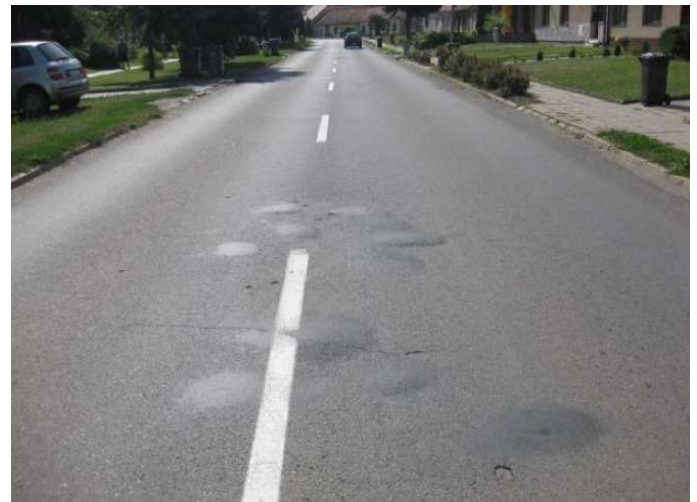
Rekonstruovaná část komunikace v celkové délce 729,05m se nachází v části průtahu obce Otnice. Vozovka komunikace vykazovala zejména příčné a místy i podélné mozaikové trhliny a lokální poklesy u kanalizačních vpustí. Od km 0,000 do km 0,125 oboustranně vykazovala vozovka podél okrajů značné množství poruch: síťové trhliny, podélné rozvětvené trhliny, místní poklesy a další poruchy související především se stářím komunikace a zvýšenou zátěží kamionovou dopravou, místy byly již vyspravované překrytím vysprávkami hutněnou asfaltovou směsí.

Stav před rekonstrukcí

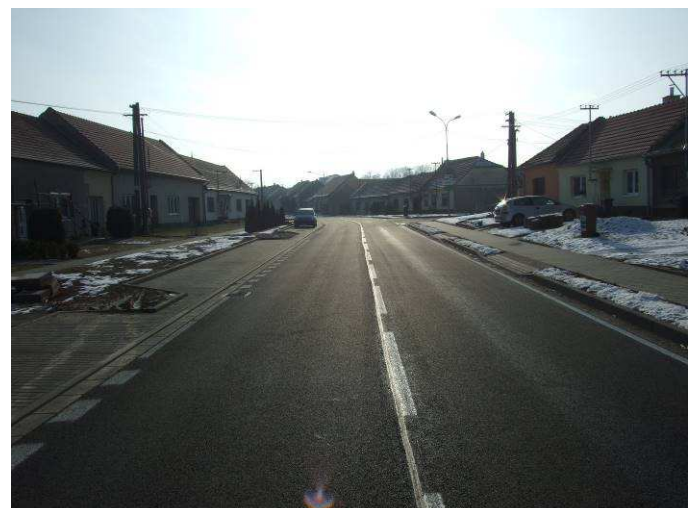
Stav po rekonstrukci

Rekonstrukce vozovky komunikace spočívala především v odfrézování části tloušťky stávající a zřízení nové konstrukce vozovky ve stávajícím šířkovém uspořádání bez navýšení nivelety a bez nutnosti řešení vazeb na okolní komunikace, také drobné opravy a úpravy v souvislosti s opravou povrchu vozovky komunikace. Součástí byla dále sanace některých úseků okrajů vozovky (kompletní výměna kce vozovky), částečná úprava odvodnění komunikace a stávajících vpustí a zřízení (doplnění) nových uličních vpustí a přípojek. Dále dobudování nových, předláždění či další úpravy stávajících chodníků a sjezdů k nemovitostem včetně zřízení zálivů pro podélná parkovací stání.
