*Název stavby:*

## **MIKROKOBERCE 2018 III/37926 Drnovice - Luleč**

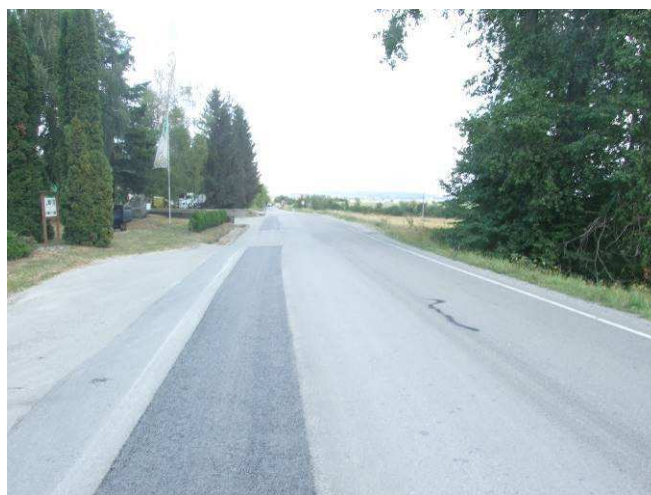
*Stav před rekonstrukcí*

Povrch silnice vykazoval nevyhovující protismykové vlastnosti. A zároveň se zde objevovali mrazové trhliny a lokální nerovnosti a poruchy povrchu. Celková délka údržby byla 2,055 km.

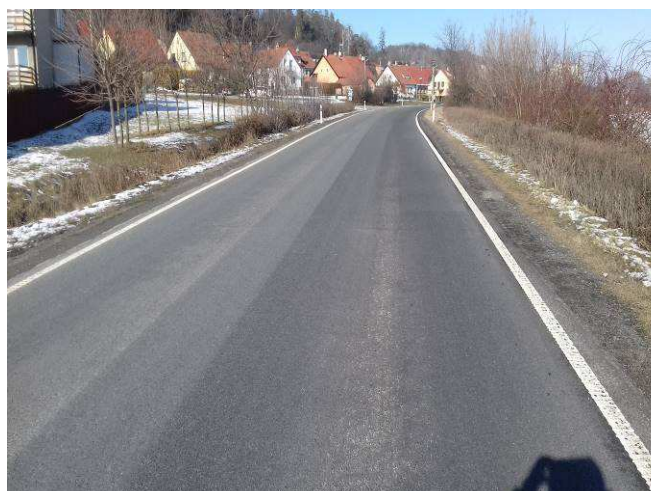
*Stav po rekonstrukci*

Na úseku III/37926 mezi obcemi Drnovice a Luleč byla provedena souvislá údržba položením dvouvrstvého emulzního mikrokoberce. V rámci přípravných prací bylo provedeno odstranění stávajícího vodorovného dopravního značení, byly provedeny lokální vysprávkky porušeného povrchu (frézování tl. 50 mm, vyplnění asfaltovým betonem ACO v tl. 50 mm do úrovně okolního povrchu), tenké mrazové trhliny byly opraveny profrézováním a zalitím asfaltovou zálivkou. Na očištěný povrch byl položen mikrokoberce dvouvrstvý z modifikované emulze a kameniva frakce 4/8. Po dokončení pokládky bylo provedeno zametení volného kameniva a bylo realizováno vodorovné dopravní značení.
