Název stavby:

Mosty - osazení zábradelních svodidel

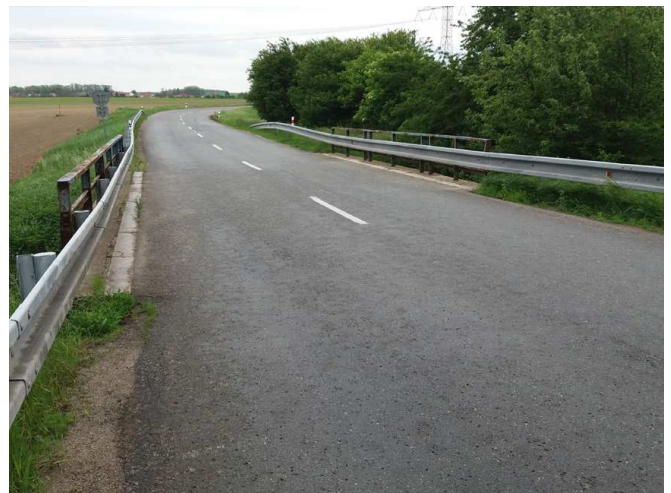
Stávající mostní zábradlí a svodidla na všech níže uvedených mostech byla v nevyhovujícím technickém stavu. Mosty vykazovaly především pokročilou korozi ocelových zádržných prvků, degradaci povrchu železobetonových říms a ostatních betonových částí mostů.

Stav před rekonstrukcí

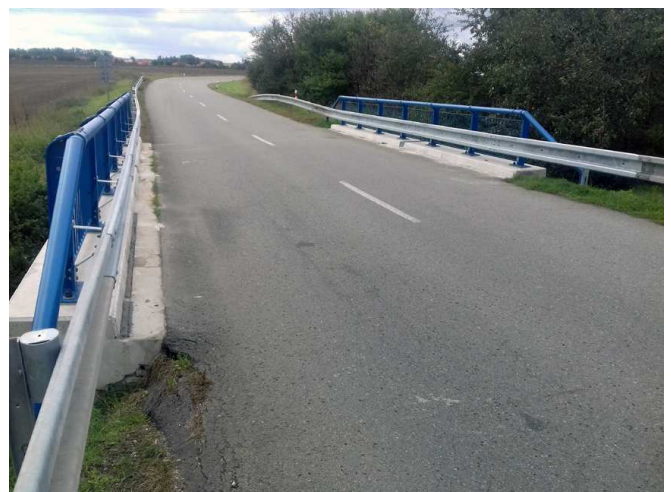
Stav po rekonstrukci

Původní nevyhovující zábradlí a svodidla na všech 8 mostech byla demontována a nahrazena novými normovými zábradelními svodidly - úroveň zadržetí H2, některé římsy byly částečně vybourány a nově nadbetonovány z železobetonu, podhledy a svislé plochy byly očištěny a reprofilovány sanační maltou.
