Název stavby:

III/4115 Grešlové Mýto, most 4115-1

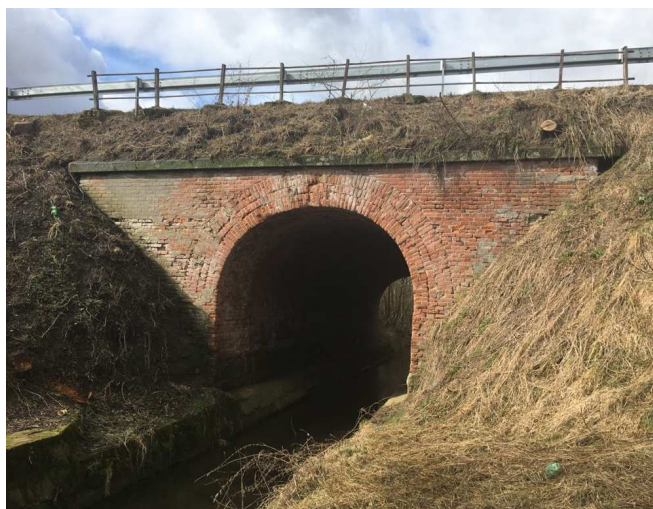
Nosná konstrukce mostu je tvořena cihelnou půlkruhovou klenbou tl. 0,75 m, spodní stavba a čela jsou z cihelného a kamenného zdiva, římsy z kamenných kvádrů. Zdivo nosné konstrukce a spodní stavby vykazovalo poruchy jako degradované a vypadané spárování, degradované vnitřní pojivo, trhliny (některé aktivní), staticky částečně oddělené pravé čelo, do konstrukce mostu zatékala voda.

Stav před rekonstrukcí

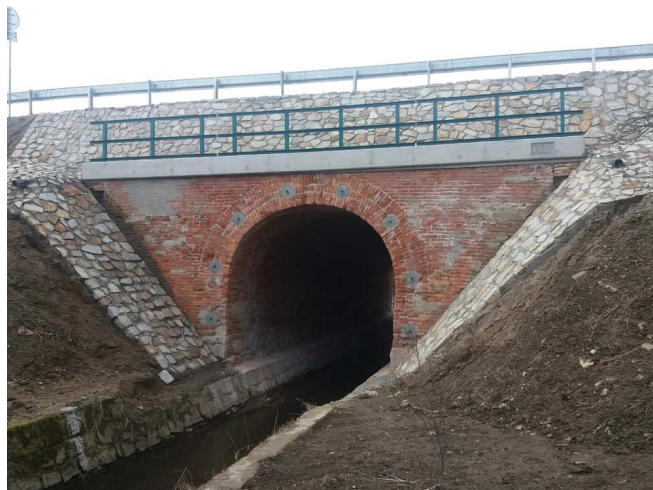
Stav po rekonstrukci

Rekonstrukce mostu spočívala v provedení kompletní sanace nosné konstrukce a spodní stavby, zesílení konstrukce cihelné klenby pomocí helikální výztuže, provedení nové hydroizolace včetně odvodnění za opěrami, betonáž nových říms, osazení nového zábradlí, zpevnění svahů za římsami odlážděním, předláždění svahových kuželů vpravo a výměna vozovky na mostě.
