REFERENČNÍ LIST STAVBY

II/380 HODONÍN MOST 380-020 (PŘES I/55)

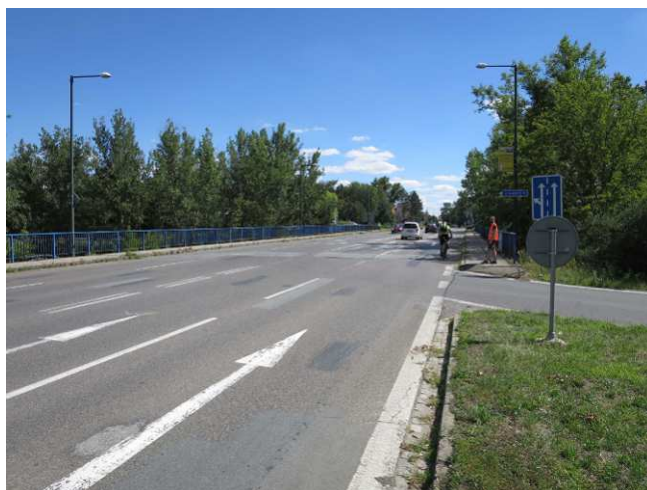
Jedná se o most, který převádí komunikaci II/380 přes silnici I/55 ve staničení 54,096 km délky nosné kce. 68,67 m, šířky 19,36 m a šířkou mezi obrubami 15,02 m. Důvodem rekonstrukce byl celkově špatný dopravně technický a stavební stav konstrukce mostovky a komunikace na mostovce. Především se jednalo o špatné dilatační závěry, kterými pronikala srážková voda do mostní konstrukce a tím ji degradovala. Diagnostický průzkumem byly zjištěny nezainjektované nebo jen částečně zainjektované kanálky přepínané výztuže se známkami začínající koroze. Bylo rozhodnuto o celkové výměně NK.

Stav před rekonstrukcí

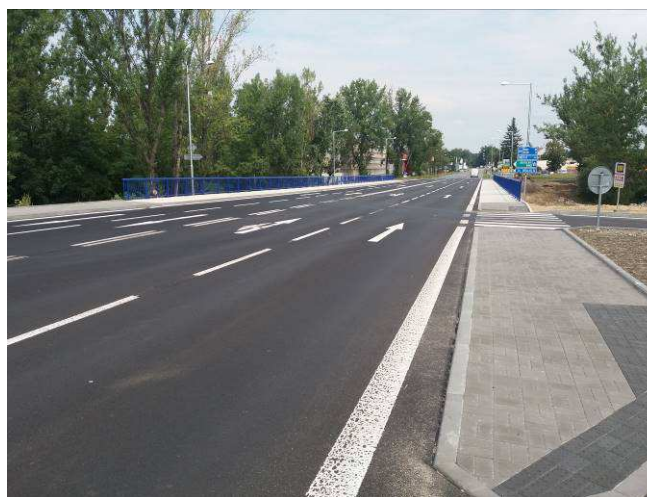
Stav po rekonstrukci

Vzhledem k rozsahu stavby byla rekonstrukce prováděna po polovinách. V roce 2018 byly provedeny práce na pravé straně mostu (ve směru staničení), kdy byla odbourána polovina prefabrikované mostovky, opěr, křídel, závěrných zídek, přechodových desek a zhlaví pilířů. Nosná konstrukce nové části je provedena ze železobetonových tyčových předpjatých prefabrikátů sprážených s železobetonovou deskou, uložená na hrncová ložiska. Na opěrách byly osazeny nové mostní povrchové závěry. Vytvořena byla nová římsa délky 65 m s chodníkem šíře 2 m včetně osazení zábradlí. Následně došlo k položení nové konstrukce vozovky se 2-ma pruhy šíře 7,5m pro možné obnovení dopravního provozu včetně ostrůvku pro odbočení. Ve stejném pořadí se v roce 2019 provedla levá strana. Součástí rekonstrukce byla přeložka kabelů CETIN a obnova VO podél mostu. Na závěr výstavby byly pod mostem zpevněny svahy lomovým kamenem a obnoveny žlaby pro odvod srážkových vod z povrchu mostu novým odvodněním.
