Název stavby:

II/418 Sokolnice

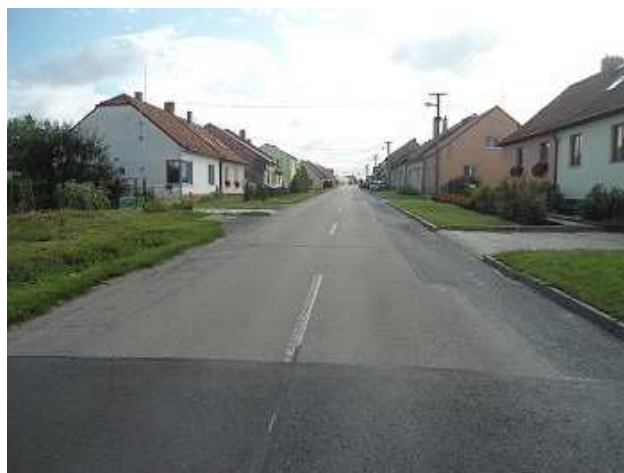
Intravilánem obce Sokolnice prochází silnice II/418 přibližně ve směru západ – východ v délce cca 1,20 km.

V minulých letech byly provedeny opravy této komunikace, mimo úsek km 0,72960 – 0,95811. Z iniciativy obce je navrhována obnova obrusné vrstvy silnice II/418 v tomto úseku, která dovrší souvislou rekonstrukci této komunikace, provedenou v minulých letech, v celkové délce pasportu km 0,000 – 1,239.

Stav před rekonstrukcí

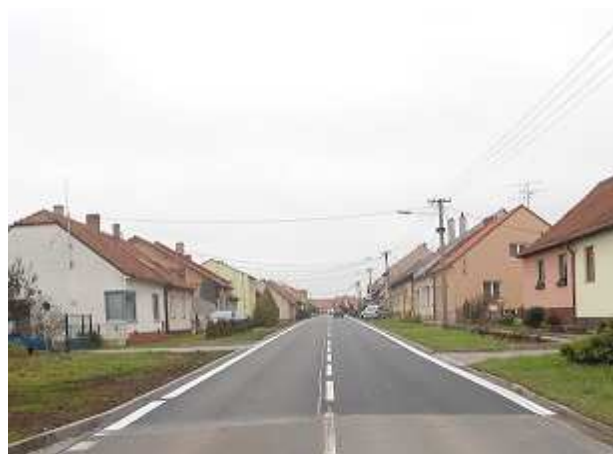
Stav po rekonstrukci

Oprava obrusné vrstvy komunikace spočívá v odstranění obrusné a část ložné konstrukční vrstvy frézováním v tl. 100 mm na levé polovině vozovky. Po odfrézování 10 cm asfaltového betonu se objevily místa s penetračním makadamem. Předložená projektová dokumentace počítala se sanací 70 mm podkladních vrstev, které ale nebyly na místě zastíženy. Proto byla navržena změna technologie opravy podkladních vrstev na recyklaci za studena v tloušťce 200 mm.

Obrusná vrstva: PS E 0,35 kg/m ²	
ACL 16 +	60 mm
PS E 0,30 kg/m ²	
ACO 11+	40 mm
celkem	100 mm

Zároveň byly doplněny obrubníky a 6 ks uličních vpustí.
