Název stavby:

II/386 Kuřim průtah, 2. etapa

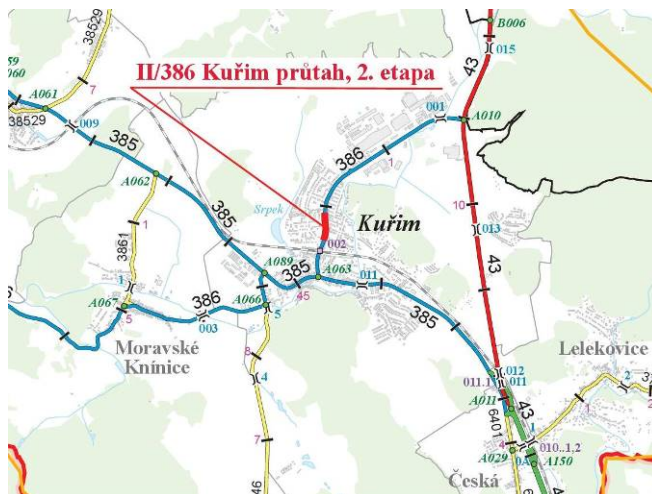
Stav před rekonstrukcí

Na komunikaci bylo znatelné celkové opotřebení a plošné deformace vzniklé nárůstem dopravy. Lokálně byly v rámci údržby silniční sítě prováděny lokální vysprávkvy či opravy trhliny.

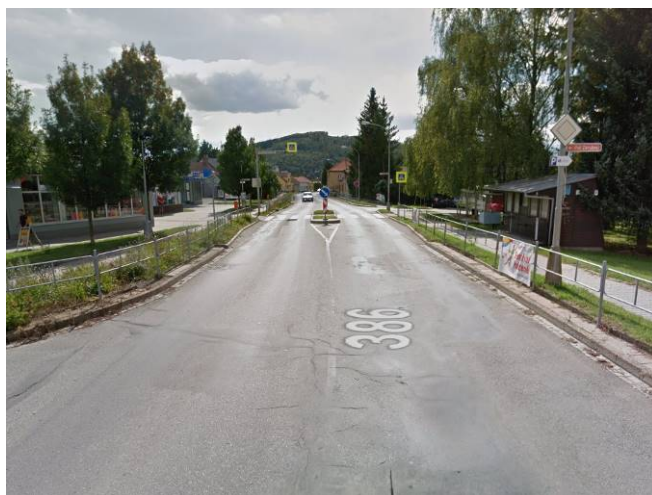
Stav po rekonstrukci

Dílem byla souvislá obnova vozovkového souvrství na úseku silnice II/386 v délce 449 m zahrnující pokládku hutněných asfaltových vrstev s protihlukovým účinkem o celkové tl. 90 mm. Začátek vlastní úpravy je v km 0,414 a navazuje na konec úpravy akce „II/386 Kuřim, 1. etapa“, konec úseku a vlastní úpravy je v km 0,863.
