REFERENČNÍ LIST STAVBY**Název stavby:****II/421 Milovice, most ev.č. 421-015***Mapa*

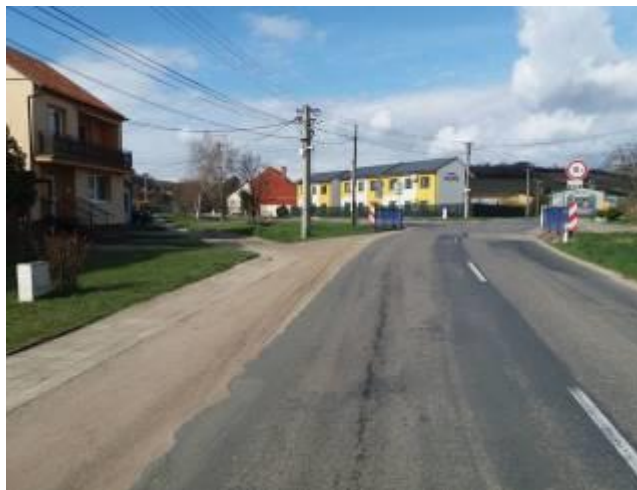
Stávající most v obci o jednom poli nad místním tokem byl hodnocen v rámci poslední HMP stavebním stavem nosné konstrukce jako havarijní. Na základě prohlídek a požadavků správce toku bylo rozhodnuto o demolici a náhradě celého objektu.

Stav před rekonstrukcí

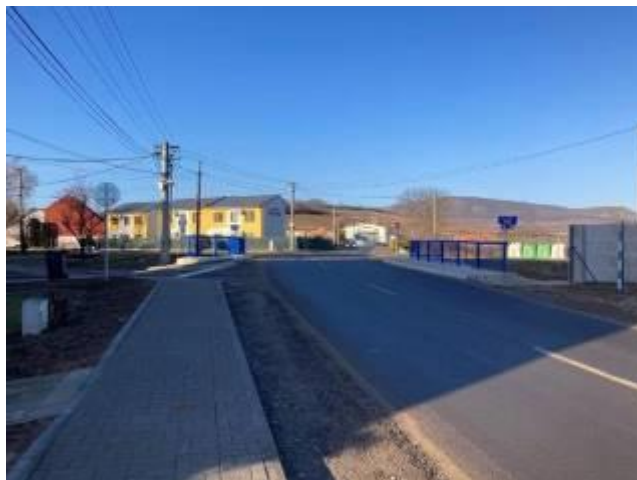
Před demolicí stávajícího objektu, byla provedena přeložka vodovodu a zřízena provizorní objízdná komunikace. Nový most je jednopólový železobetonový rám hlubině založen na pilotách. Délka přemostění je 5 m, volná šířka mezi zábradlím 8,80 m s pravostranným chodníkem šířky 1,5 m. V rámci rekonstrukce byla provedena celoplošná izolace asfaltovými pásy, která je ochráněna LA a dvěma vrstvami asfaltobetonu. Bylo zřízeno odvodnění rubu opěr, přechodové oblasti, dno toku i s křídly jsou ochráněny lomovým kamenem. Součástí rekonstrukce byla i nezbytná úprava přilehlých částí komunikací.

**Projektant:** DOPRAVOPROJEKT Ostrava a.s.**Zhotovitel:** STAVBY SR group, s.r.o.**Termín realizace:** 05/2021 - 11/2021**Náklady stavby:** 12 787 tis. Kč**Zdroj financování:** IF SÚS JMK, SFDI*Stav po rekonstrukci*
