*Název stavby:*

**III/37442 Nové Dvory – Suchdol -  
Veselice**

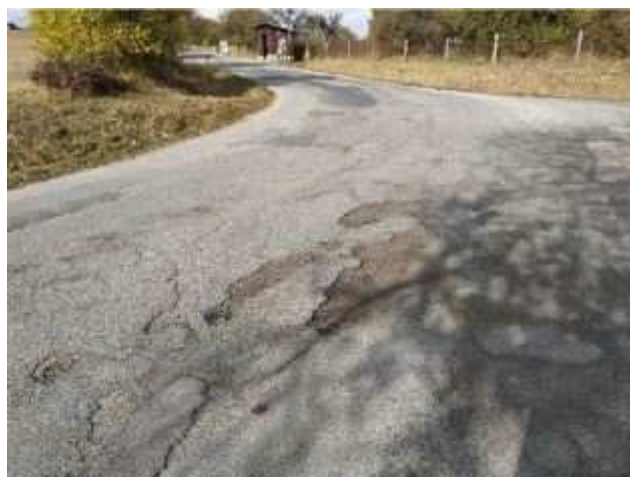
*Stav před rekonstrukcí*

Stávající povrch silnice III/37442 v penetrační úpravě vykazoval vlivem opakovaného provádění lokálních vysprávek četné nerovnosti, povrch byl nehomogenní z hlediska komfortu jízdy i protismykových vlastností, příčný profil vozovky byl silně deformovaný. V lesním úseku od silnice III/37440 po Suchdol byl stav silnice havarijní, opakované lokální vysprávkování již byly neúčinné a neekonomické.
