Název stavby:

III/3935 a III/3939 Nová Ves

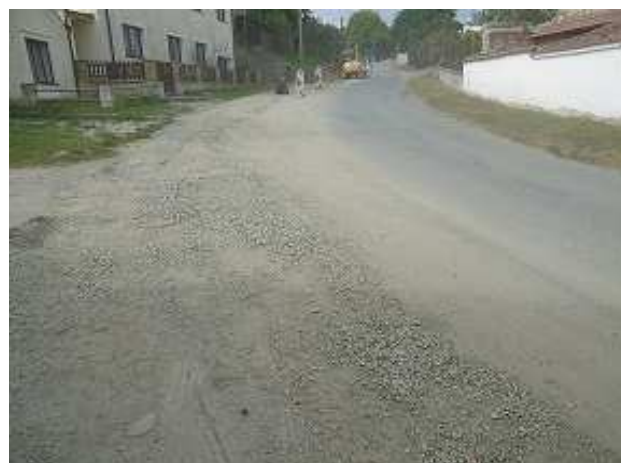
Stávající vozovka měla kryt z asfaltobetonu, který byl do značné míry narušen po vybudování splaškové kanalizace. Stav povrchu vozovky byl ohodnocen jako havarijní.

Stav před rekonstrukcí

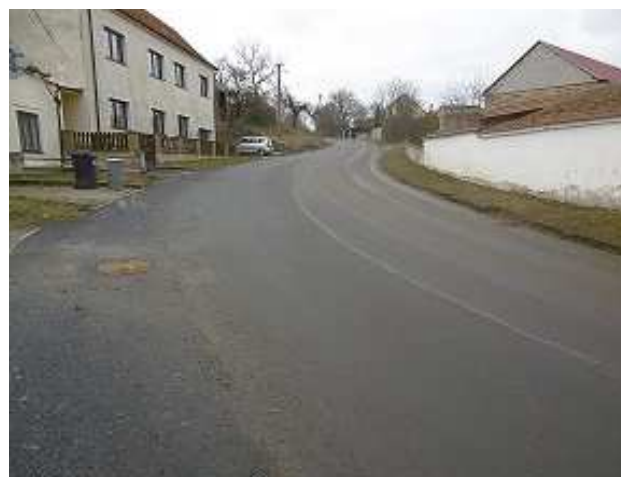
Stav po rekonstrukci

Jednalo se o opravu povrchu silnice III/3935 a III/3939 v intravilánu obce Nová Ves ve zbytkových částech silnice po provedení zapravení kanalizace. Bylo odfrézováno 50 mm a v místech sanace ještě 80 mm. Sanace byla provedena ACP 16 v tl. 80 mm. Následně byla provedena vrstva ACL 16 v tl. 50 mm a ACO 11 v tl. 50 mm. Byla realizována výšková úprava UV. Celková délka rekonstruovaného úseku je 1,062 km.
