**REFERENČNÍ LIST STAVBY***Mapa***Název stavby:*****III/39513 Syrovice, most 39513-2******Stav před rekonstrukcí:***

**Projektant:** Projekční kancelář PRIS, spol. s r.o.**Zhotovitel:** EUROVIA CS a.s.**Termín realizace:** 08/2020 - 12/2020**Náklady stavby:** 2 034 tis. Kč**Zdroj financování:** IF OBNOVA MOSTŮ

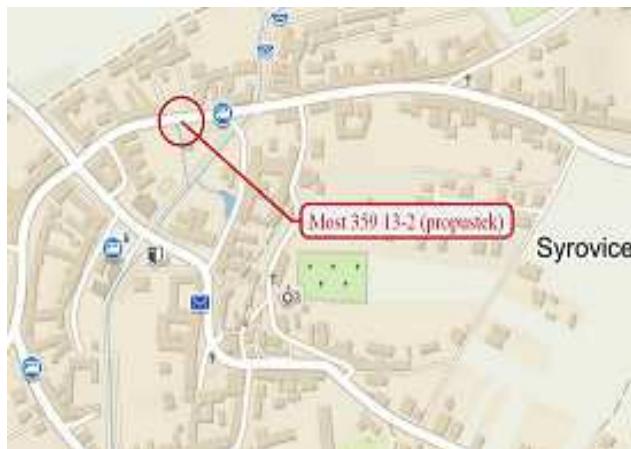
Most 39513-2 se nachází v intravilánu obce Syrovice na silnici III/395 13 v místě křížení s pravostranným přítokem potoku Syrůvka v km 3,338. Stav mostu popsala hlavní prohlídka z 04/2018. Z obou pat klenby je cihelné zdivo vypadané. Omítka z čelních zdí opadává a je potečená stékající vodou. Omítka z křídel je opadaná, na pravé straně se zdivo křídel zcela rozpadá. Na pravé straně dochází k úplnému rozpadu čela klenby, cihly jsou zcela uvolněné, malta je sypká, nekvalitní. V podhledu klenby jsou stopy po průsacích, podhled klenby je znečištěn pavučinami a plísňí. Hrozilo zřícení mostu.

*Stav před rekonstrukcí*
