Název stavby:

III/41311 Oleksovice průtah

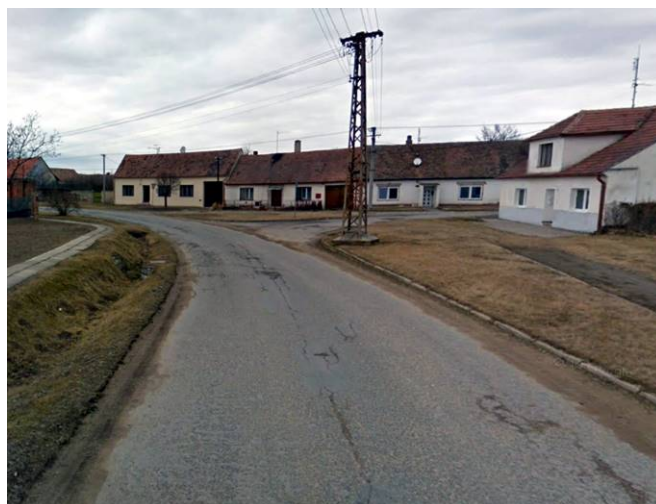
Důvodem rekonstrukce byl špatný dopravně technický a stavební stav silnice v daném úseku. Stav vozovky byl havarijní s plošnými deformacemi, podélnými příčnými a sít'ovými trhlinami, proměnlivé šířkové uspořádání. Nevyhovující bylo také odvodnění dešťových vod z komunikace do souběžných otevřených příkopů.

Stav před rekonstrukcí

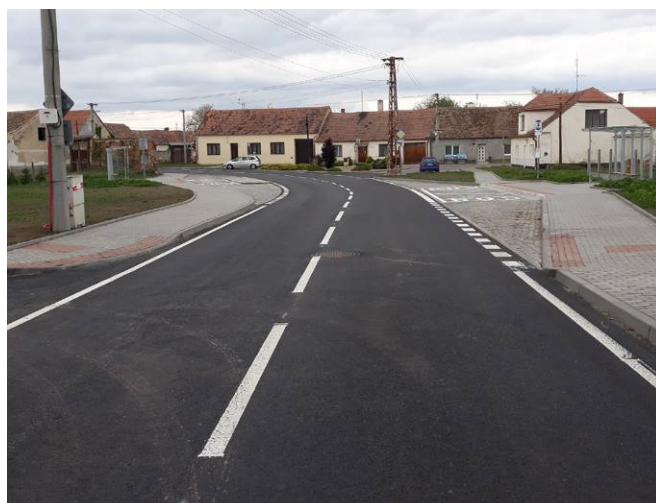
Předmětem stavby byla rekonstrukce silnice III/41311 v průtahu městysem Oleksovice ve staničení km 2,977 až 2,127, v celkové délce 850 m. Součástí rekonstrukce průtahu bylo také provedení nové dešťové kanalizace (objekt dešťové kanalizace, zřízení uličních vpustí včetně přípojek do nové dešťové kanalizace, zřízení přípojek od svodů ze střech jednotlivých nemovitostí v okolí), dále byla provedena výstavba nových zálivů autobusových zastávek, podélných parkovacích stání, provedení přeložek inženýrských sítí (přeložka STL plynovodu, telefonního vedení, vodovodu), přípojek inženýrských sítí, dopravního značení a další související práce.

Stav po rekonstrukci

ACO 11 tl. 40 mm, PS-E 0,25 kg/m², ACL 16+ tl. 60 mm, PS-E 0,5 kg/m², ACP 16+ tl. 50 mm, PI-E 1,0 kg/m², ŠD_A 0/32 G_E tl. 150 mm, ŠD_A 0/63 G_E tl. 150mm, sanace pláně SC C_{3/4} 0/22 (KSC II) tl. 200 mm.
