Název stavby:

**II/150 Boskovice – Valchov – Žďárná
– hranice kraje**

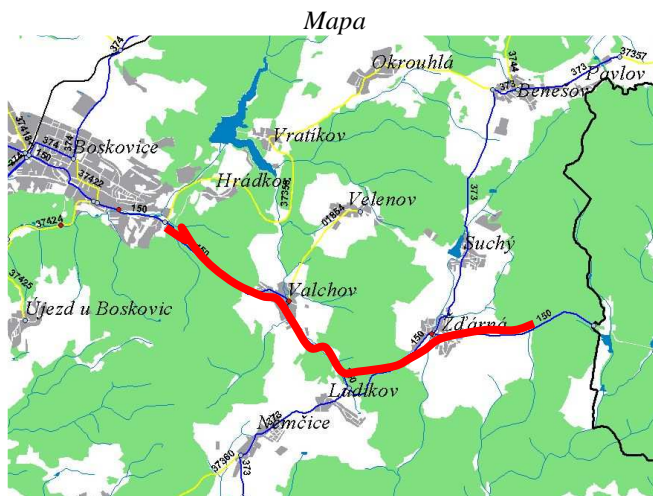
Silnice vykazovala poruchy. Pokleslé kraje vozovky pod úroveň odvodnění povrch.vody, příčné i podélné trhliny, silný obrus vozovky. Nedostatečný a nefunkční systém odvodnění povrch vod. Neúplné a částečně nefunkční bezpeč.zařízení. Výškově a směrově nevyhovující úsek silnice nad Valchovem. Zde kapacitně nevyhovoval stávající propustek pro převedení vody a jeho st.stav byl hodnocen jako havarijní. Opěrná zeď v ob.Valchov byla z části zborcená, sil.provoz byl převeden do jednoho jízdního pruhu.

Stav před rekonstrukcí

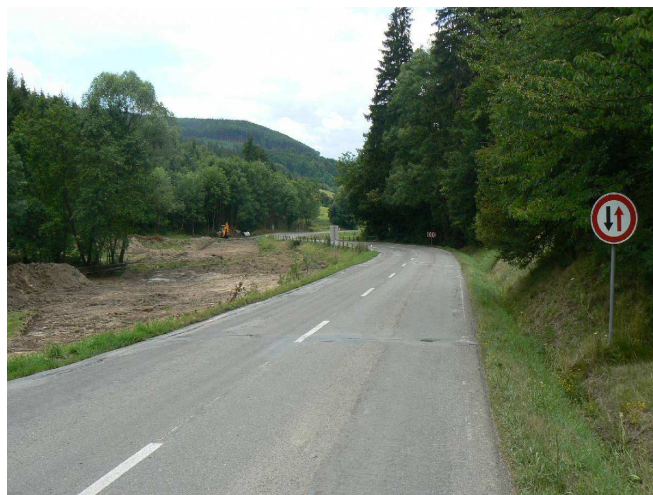
Stav po rekonstrukci

Km 95,460 - 98,283
98,794 – 99,148
99,562 – 102,306
103,006 – 104,101
Asfaltový koberec ACO 16+ 5 cm
Spojovací postřík s modif.asf.
Asfaltový beton ACO II 4 cm
Spojovací postřík asfaltový
Km 102,436 – 103,006
Asfaltový koberec ACO 16 7 cm
Spojovací postřík s modif.asf.
Asfaltový beton ACO 11 5 cm
Spojovací postřík asfaltový

Km 98,179 – 98,217
Opěrná zeď v obci Valchov dl. 38 m.

Napřímení km 99,390 – 99,750 s novým mostem.
Dl.přemostění 3,85 m
Volná šířka 9,50 m
Nosná konstr. železobetonová deska, založení na želet. pásech.
