**Název stavby:**

## ***II/416, 417 Křenovice - průtah***

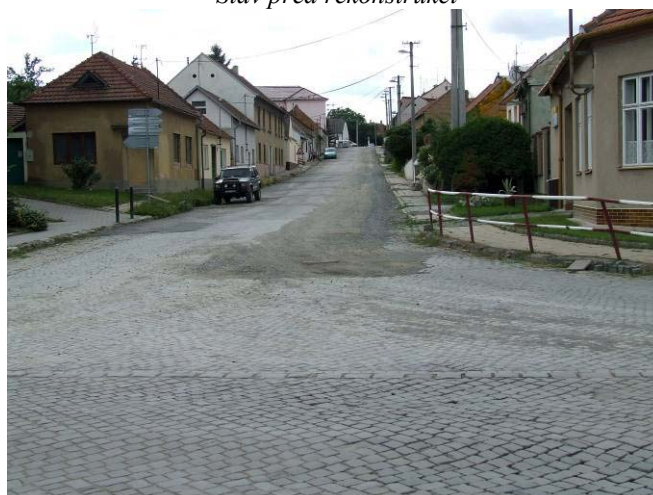
Stav před rekonstrukcí

Důvodem rekonstrukce silnic II/416 a II/417 v průtahu obcí Křenovice byl velmi špatný stav vozovky, porušené navíc při výstavbě vodohospodářské infrastruktury. Deformace a poruchy dlážděného krytu vozovky způsobovaly nadměrnou hlukovou zátěž a vibrace, působící negativně na životní prostředí v obci a na stav nemovitostí v blízkosti silnic.

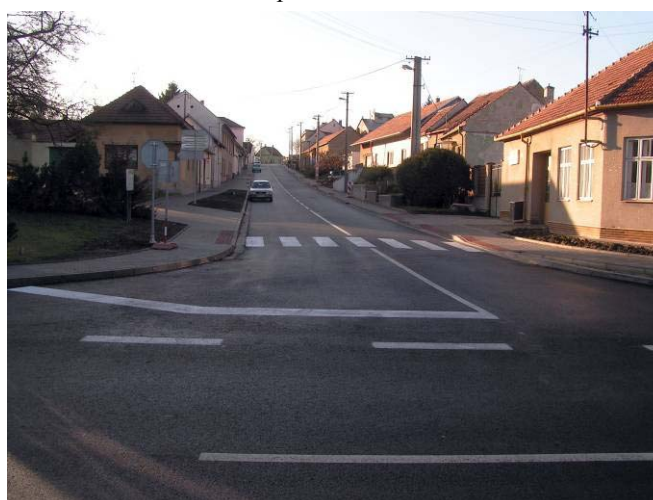
Stav po rekonstrukci

V rámci rekonstrukce byly kompletně odstraněny původní porušené konstrukční vrstvy vozovky a zřízena nová živičná vozovka včetně nových silničních obrub s využitím moderních prvků zklidnění dopravy. Zúžení vozovky oproti původnímu stavu umožnilo vybudovat podél silnice II/416 jednostranná odstavná stání a pruhy zeleně.
