**Název stavby:**

**II/427 Moravský Písek průtah II.a III.stavba**

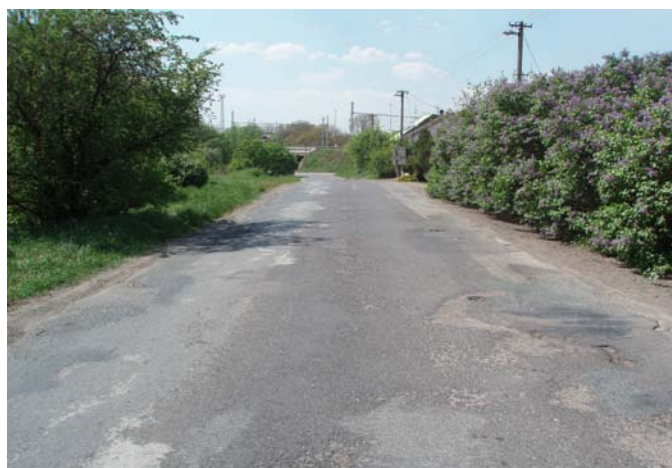
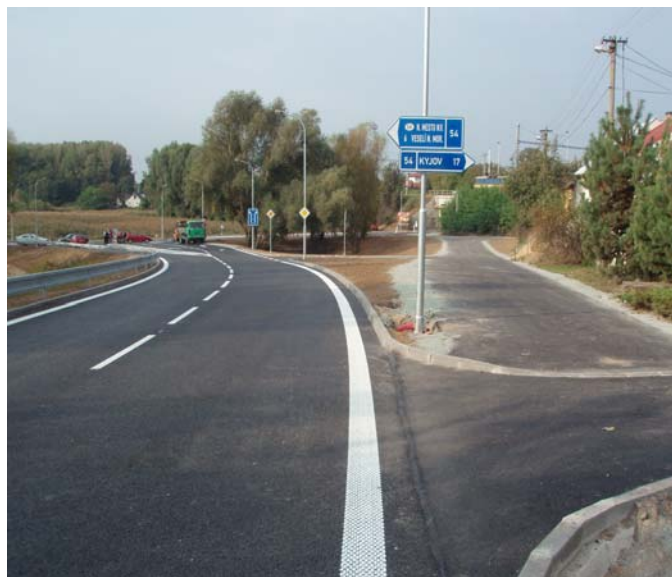
Konstrukce – penetrační vrstva s mnoha podélnými a příčnými trhlínami.

stav před rekonstrukcí a stav po rekonstrukci

**Objekty :** Rekonstrukce vozovky proběhla výměnou všech konstrukčních vrstev vozovky s přidáním příměsí nehašeného vápna na modul přetvárnosti 45 MPa. Odvodnění vozovky je svedeno do jednotné kanalizace ( u II.stavby ) a dešťové kanalizace ( u III. stavby ) vyústěné do mokřadu.
