Název stavby:

III/3744 Kořenec - Benešov

Silnice III/3744 Kořenec - Benešov

Staničení km 19,413 – 20,128

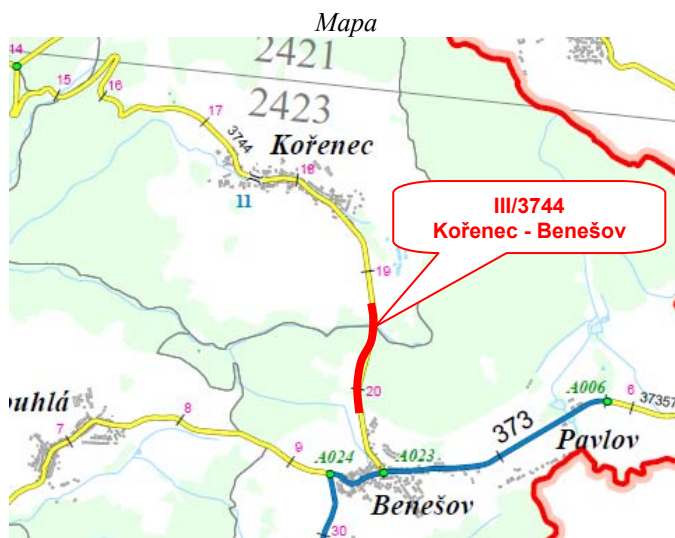
Extravilánový úsek silnice III/3744 Kořenec – Benešov v km 19,413 – 20,128 vykazoval nerovnosti vlivem opakovaného provádění lokálních vysprávek, povrch byl po zimním období narušen výtluky v obrusné vrstvě.

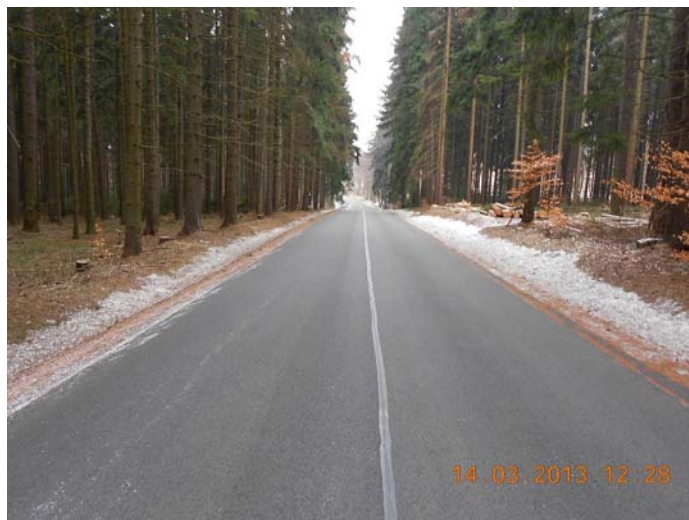
Stav po rekonstrukci

Před prováděním stavebních prací bylo provedeno odstranění nánosů na krajnicích, očištění říms na stávajícím propustku a odstranění zbytků nefunkčního zábradlí. Beton čel propustku byl sanován, bylo provedeno zvýšení říms do úrovně budoucí nivelety vozovky. Na vozovce byl proveden spojovací postřík a vyrovnání stávajícího povrchu v prům. tl. 20 mm. Nová obrusná vrstva byla položena z asfaltového betonu střednězrnného ACO 11 v tl. 50 mm.

Po dokončení pokládky obrusné vrstvy bylo provedeno dosypání nezpevněné krajnice a osazení svodidla v místě stávajícího propustku v km 19,484. Tyto práce zajistila SÚS Jmk ve vlastním režii.
