**Název stavby:**

### **III/4133 Moravský Krumlov, průtah**

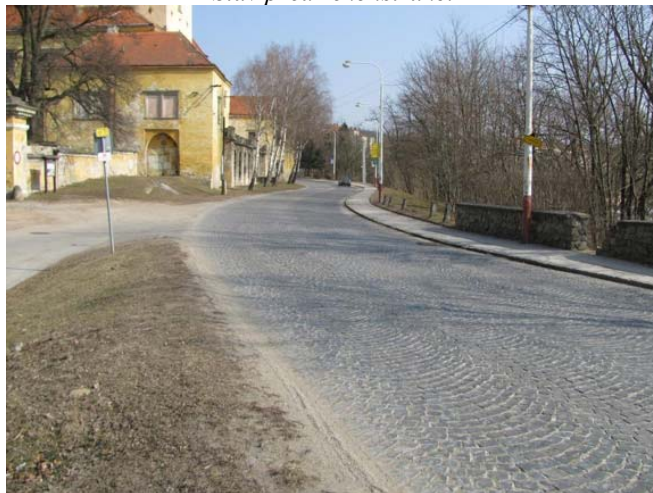
Stav před rekonstrukcí

Důvodem rekonstrukce průtahu v městě Moravský Krumlov byl celkově špatný dopravně technický a stavební stav komunikace. V rekonstruovaném úseku neměla komunikace jednotnou šířku, povrch vozovky byl tvořen převážně kamennou a pálenou dlažbou a vykazoval značné plošné deformace a poruchy způsobené značným nárůstem dopravy a nedostatečným odvodněním povrchu komunikace.

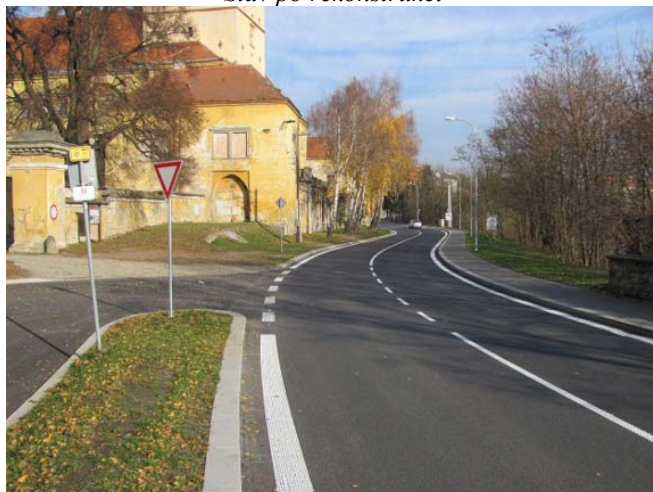
Stav po rekonstrukci

Předmětem stavby bylo provedení rekonstrukce silnice III/4133 v průtahu města Moravský Krumlov v okrese Znojmo. Mimo rekonstrukce silnice bylo součástí stavby také provedení, přeložek inženýrských sítí, nové dešťové kanalizace vč. přípojek a vegetačních úprav. Rekonstrukce průtahu byla rozdělena do tří dílčích staveb:
