Název stavby:

III/37359 Okrouhlá

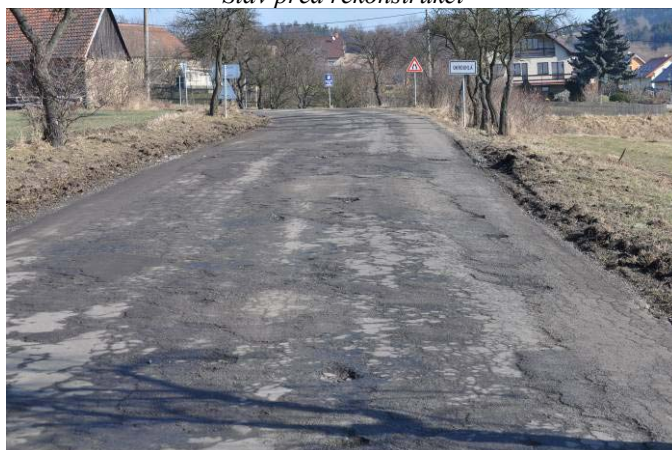
Úsek silnice III/37359 byl po skončení zimního období ve špatném stavebně technickém stavu. Povrch byl narušen četnými výtluky a vykazoval nerovnosti vlivem provádění četných vysprávek v různých časových obdobích. Vizuální prohlídkou nebyly shledány konstrukční poruchy, které by signalizovaly neúnosné podloží.

Stav před rekonstrukcí

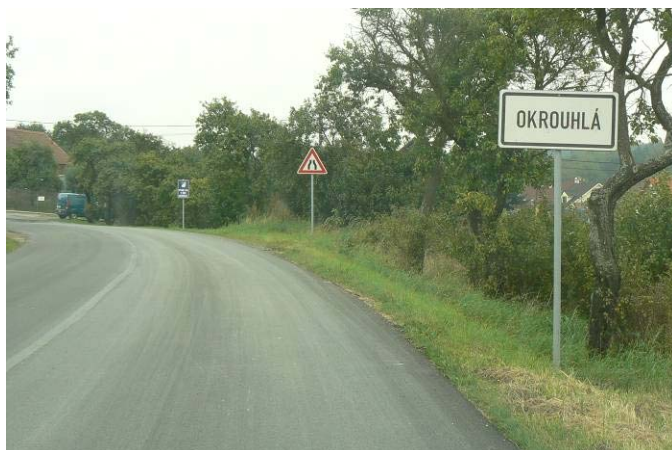
Stav po rekonstrukci

Stavba je rozdělena na dva úseky – průtah obcí Okrouhlá v km 6,419 – 7,644 a extravilánový úsek Okrouhlá – Benešov v km 7,644 – 9,250, celková délka stavby je 2,831 km. Před provedením vlastní opravy byly odstraněny stávající zvýšené krajnice a bylo provedeno celoplošné očištění povrchu vozovky samosběrem. Na stávajícím povrchu vozovky bylo provedeno lokální frézování v proměnné tl. 0 – 50 mm (frézování napojení na začátku a konci úpravy, v místě napojení místních komunikací). Po vyspravení výtluků a vyrovnání příčného profilu a provedení spojovacího postřiku byla položena nová obrusná vrstva ze směsi ACO 11+ (asfaltový beton střednězrný) v tloušťce 50 mm. Na závěr bylo provedeno ošetření středové pracovní spáry modifikovanou zálivkou a dosypání nezpevněné krajnice. Obec Okrouhlá provedla kompletní rekonstrukci chodníků v celém průtahu.
