Název stavby:

III/4206 Pouzdřany most ev.č.4206-2

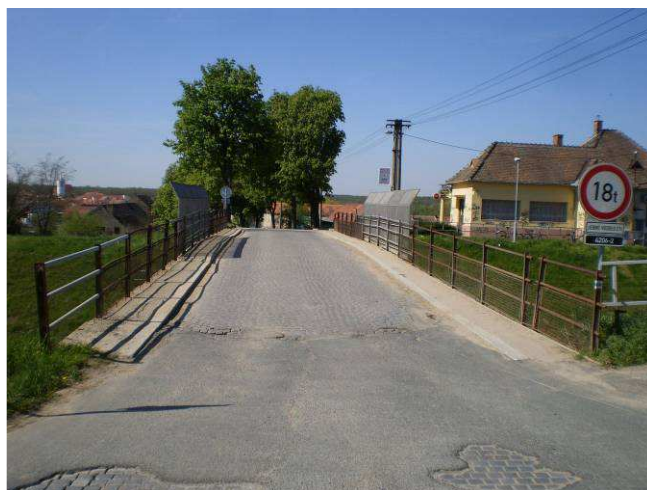
Stav před rekonstrukcí

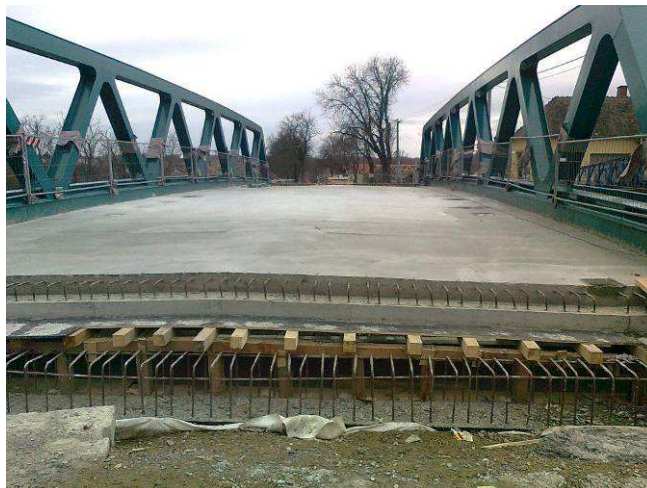
Stav v průběhu rekonstrukce

Rekonstrukce mostního objektu spočívala v jeho demolici, přeložkami inž. sítí, následným založením a výstavbou nových opěr, výrobou a osazením ocelové mostní konstrukce a byla ukončena betonáží mostovky. Pro zajištění pěšího provozu byla zřízena provizorní lávka.
