Název stavby:

III/3935

Nová Ves - Senorady

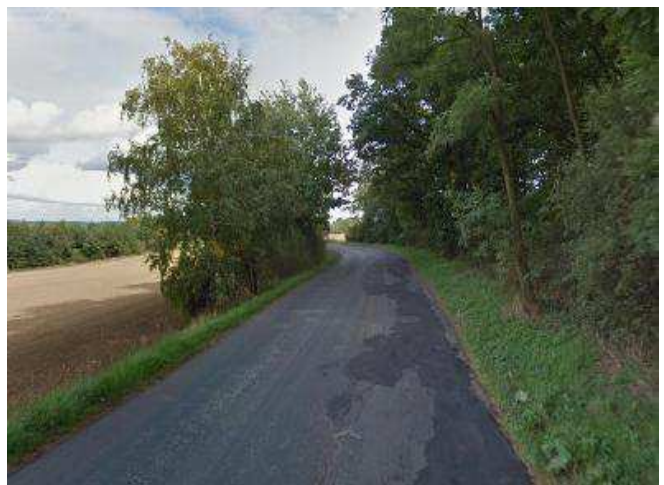
Stav před opravou

Důvodem opravy předmětného úseku byl celkově špatný stavební stav krytu vozovky. Na tomto úseku komunikace byly výrazně poškozeny obrusné vrstvy po dlouhodobém opotřebení.

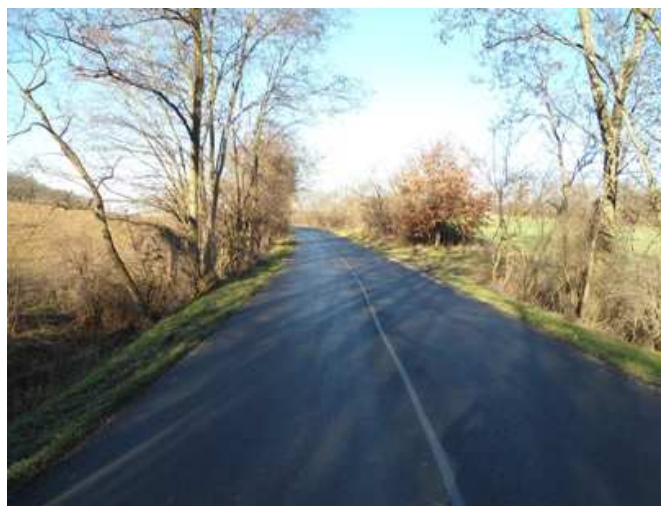
Stav po opravě

Jednalo se o provedení opravy silnice III/3935 v úseku km 4,180-5,630 v délce 1 450m. Součástí byla i oprava povrchu křižovatky se silnicí III/3936 v rozsahu 200m². Oprava zahrnovala obnovení poškozené obrusné vrstvy, se zafrézováním tl. 5cm na začátku a konci úseku, dále napojení za křižovatkou se silnicí III/3936 a pokládkou nové obrusné vrstvy z asfaltového betonu tl. 5 cm s vyrovnáním příčného sklonu komunikace.

- plošné vyrovnání nerovností z ACO (AB);
- spojovací postřik 0,7 kg/m²;
- obrusná vrstva z ACO 11 (ABS), tl.50 mm.
