Název stavby:

III/37414 Sudický Dvůr - Sudice

Silnice III/37414 Sudický Dvůr - Sudice

Staničení km 1,318 – 2,018

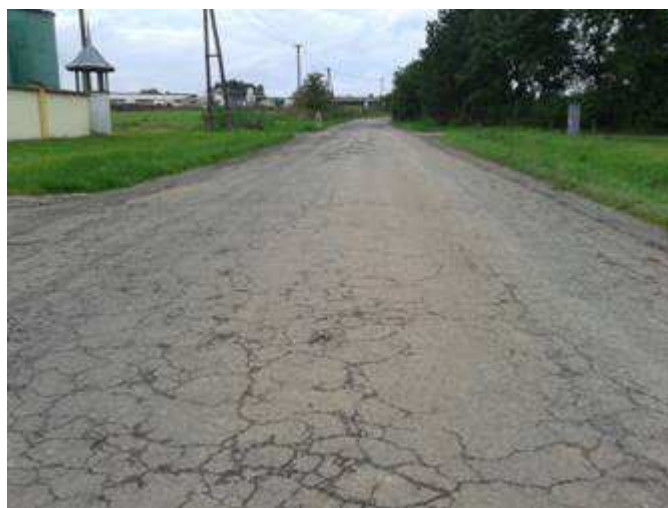
Stav před rekonstrukcí

Úsek silnice III/37414 Sudický Dvůr - Sudice v km 1,318 – 2,018 vykazuje nerovnosti vlivem opakovaného provádění lokálních vysprávek, povrch je narušen výtluky v obrusné vrstvě. Před vlastní opravou bylo provedeno očištění stávajícího povrchu a odstranění nánosů na krajnicích. Objednatel provedl rovněž opravu čela propustku v km 1,435.
