Název stavby:

III/3748 Borotín průtah

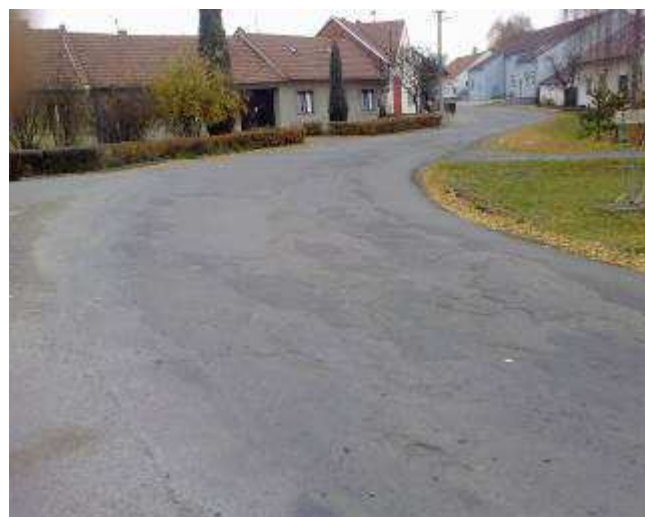
Stav před rekonstrukcí

Stávající povrch komunikace III/3748 v průtahu obcí vykazoval deformace, poruchy krytu. Vozovka vykazovala plošné poruchy, příčné trhliny a lokální poklesy. Krajnice v různých částech byly nestabilní, některé uliční vpusti zborcené a odvodnění příkopů neplnilo svou funkci. Stavebně technický stav vozovky byl nevyhovující. Vzhledem k nedostatku ploch pro chodce snižoval bezpečnost provozu.
