Název stavby:

II/422 Čejkovice průtah III. stavba

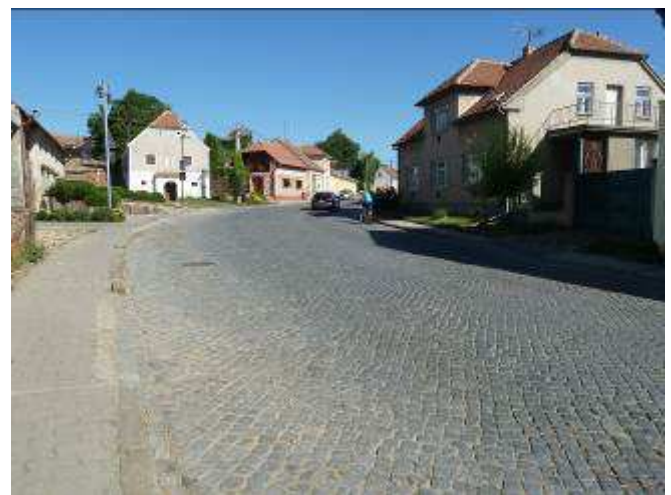
Stav před rekonstrukcí

Důvodem rekonstrukce byl celkově špatný dopravně technický a stavební stav komunikace. V rekonstruovaném úseku neměla komunikace jednotnou šířku, povrch vozovky vykazoval značné plošné deformace a poruchy způsobené nárůstem dopravy a nedostatečným odvodněním povrchu komunikace.
