Název stavby:

III/3846 Brno, Kníničky - Rozdrojovice

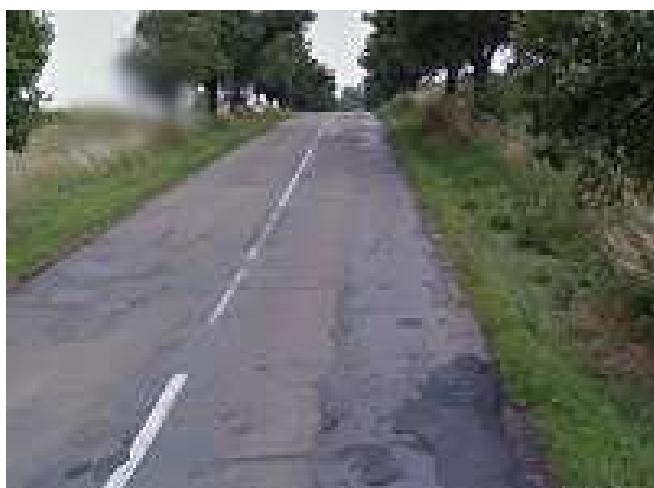
Stav před opravou

Důvodem opravy předmětného úseku byl celkově špatný stavební stav krytu vozovky. Na tomto úseku komunikace byly výrazně poškozeny obrusné vrstvy po dlouhodobém opotřebení – vyjeté koleje, koroze povrchu vozovky, mrazové trhliny.
