**Název stavby:**

**III/39810 Podhradí - Uherčice**

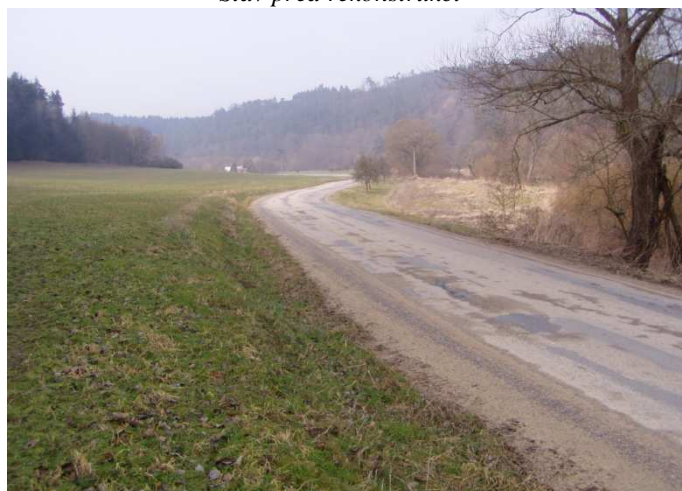
Stavební a dopravně technický stav daného úseku stávající komunikace III/39810 byl celkově špatný a neodpovídal převáděnému dopravnímu zatížení. Povrch komunikace byl v havarijním stavu, vykazoval četné plošné deformace, výtluky a trhliny. Místy nefungovalo řádné odvodnění komunikace.

Stav před rekonstrukcí

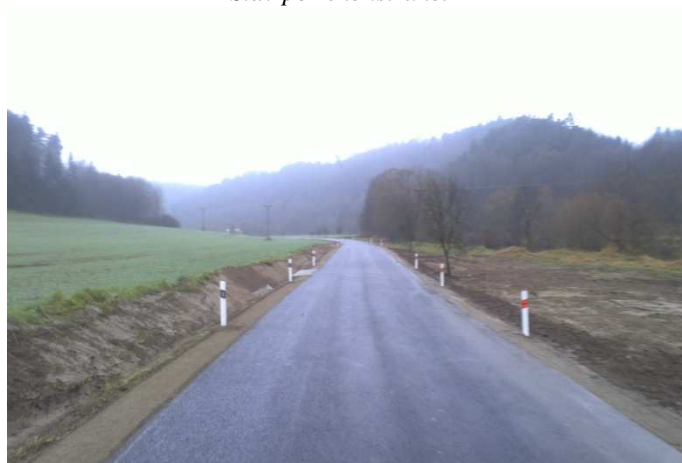
Stav po rekonstrukci

Úprava zahrnovala zesílení stávající komunikace, která se provedla vyčištěním komunikace, provedením vyrovnávky vrstvou ACL 16 a následným položením obrusné vrstvy z ACO 11 bez podélné pracovní spáry. Stávající šířkové poměry byly zachovány, došlo ke zřízení nezpevněné krajnice na obou stranách komunikace a k osazení směrových sloupků. Součástí prací byla i reprofilace příkopů a výměna stávajících propustků (došlo k obnově 7 propustků).

- asfaltový beton ACO 11 50/70 tl. 40mm
- spojovací postřik 0,2 kg/m<sup>2</sup>
- asfaltový beton ACL 16 50/70 tl. 20-70mm
- spojovací postřik 0,3 kg/m<sup>2</sup>
