Název stavby:

„III/4206 Pouzdřany most ev.č.4206-2“

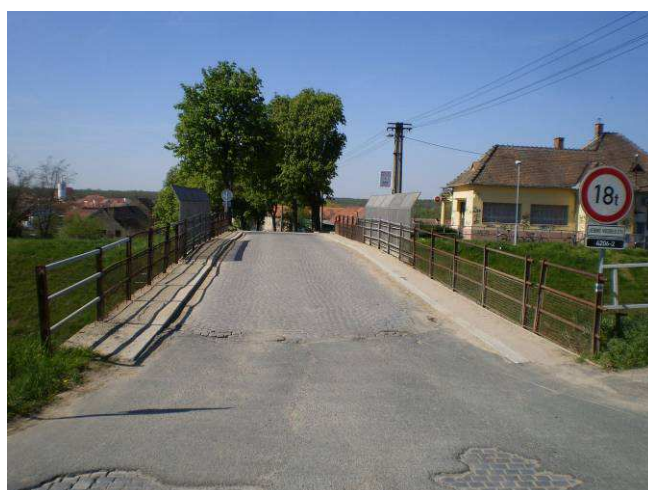
Stávající střední pole nosné konstrukce bylo v 60. letech z důvodu elektrifikace tati nešetřně odbouráno a nahrazeno předpjatými nosníky KA-61. V detailu uložení byla chybně provedena izolace a beton říms se působením povětrnosti rozpadal. I přes jeho penetraci hrozilo nebezpečí pádu a případné kolizi na trati. Celkový stav mostu byl hodnocen jako „Velmi špatný“ a z tohoto důvodu byly osazeny DZ omezující zatížení.

Stav před rekonstrukcí

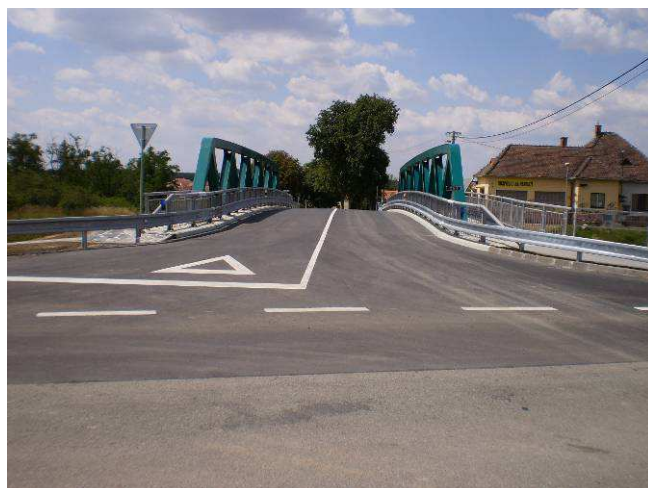
Stav po rekonstrukci

Nosná konstrukce:	ocelová trámová konstrukce
Počet polí:	1
Délka přemostění:	29,20 m
Šířka mostu:	11,64 m
Šířka vozovky:	7,5 m
Chodník jednostranný:	1,5 m
Úprava přilehlé komunikace:	36,95 m

Rekonstrukce mostního objektu spočívala v jeho demolici, přeložkami inž.sítí, následným založením a výstavbou spodní stavby na mikropilotech, výrobou a osazením ocelové mostní konstrukce s položením nových konstrukčních vrstev navazujících úseků komunikace včetně odvodnění. Pro zajištění provozu po dobu výstavby byla zřízena dočasná lávka pro pěší v blízkosti objektu.
