**Název stavby:**

## III/0462 Vyškov průtah

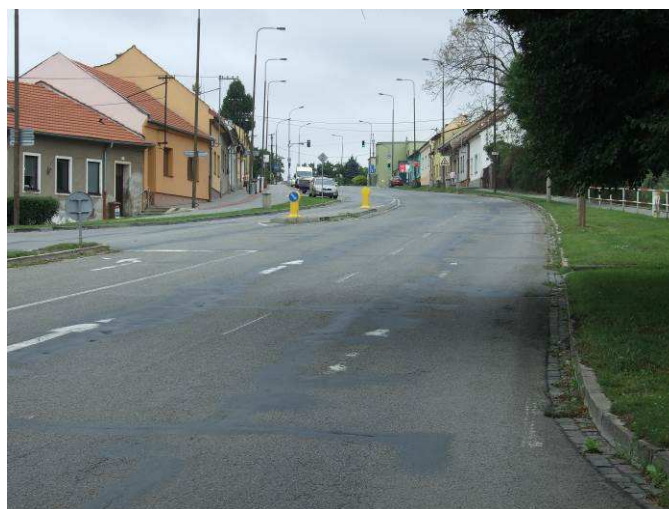
Stav před rekonstrukcí

Vozovka silnice III/0462 v průtahu městem vykazovala poruchy krytu i ložné vrstvy, projevující se výtluky, rozvětvenými trhlinami a lokálními deformacemi. Na několika místech byly poškozeny silniční obruby včetně odvodňovacího dvojřádku. Povrchové znaky podzemních inženýrských sítí byly pokleslé. Stavebně technický stav vozovky byl vyhodnocen jako nevyhovující.
