REFERENČNÍ LIST STAVBY

III/42222 křiž. s I/55 - Dolní Bojanovice

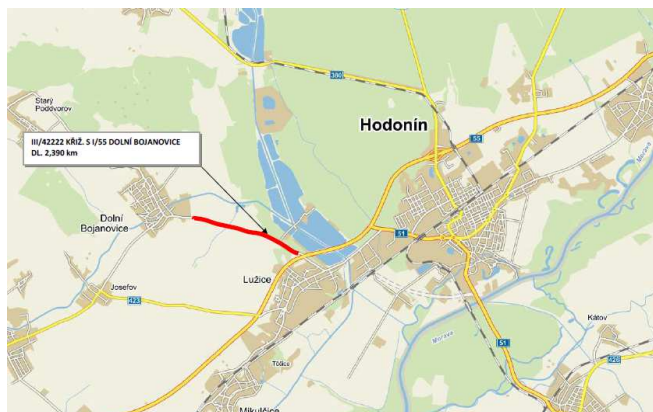
Důvodem rekonstrukce byl celkově špatný dopravně technický a stavební stav komunikace. Povrch vozovky byl s celoplošným výskytem nepravidelných a příčných trhlin, podél okrajů vozovky byly síťové trhliny místy s deformacemi. Celoplošně se rovněž vyskytovala ztráta asfaltového tmelu, v části byl povrch překrytý EKZ, který se začínal odlupovat. Odvodnění bylo zanesené a v části procházející lesem bylo okolí vozovky silně podmaččené.

Stav před rekonstrukcí

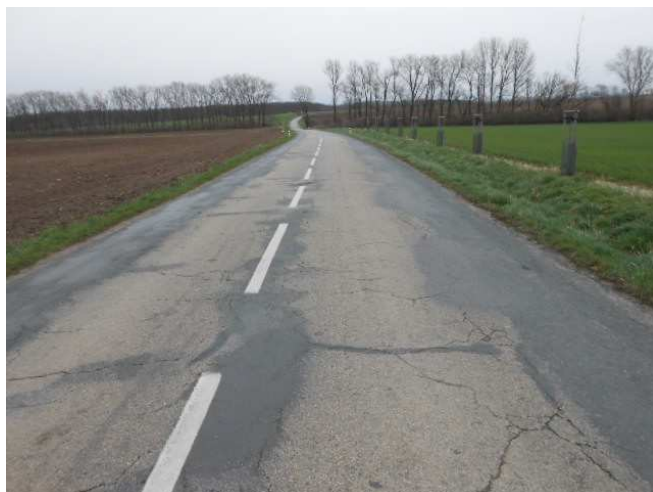
Jedná se o rekonstrukci silnice III/42222 v extravilánu mezi křižovatkou silnice s I/55 a obcí Dolní Bojanovice. Předmětem rekonstrukce byla sanace neúnosných krajů vozovky, úprava šířkového uspořádání včetně pročištění příkopů a pokládka ložné a obrusné vrstvy vozovky. Součástí bylo zřízení směrových sloupků a vyznačení VDZ plastem. Celková délka rekonstrukce činí 2,390 km.

Stav po rekonstrukci
