**Název stavby:**

**II/425 Břeclav OK u hlavní pošty**

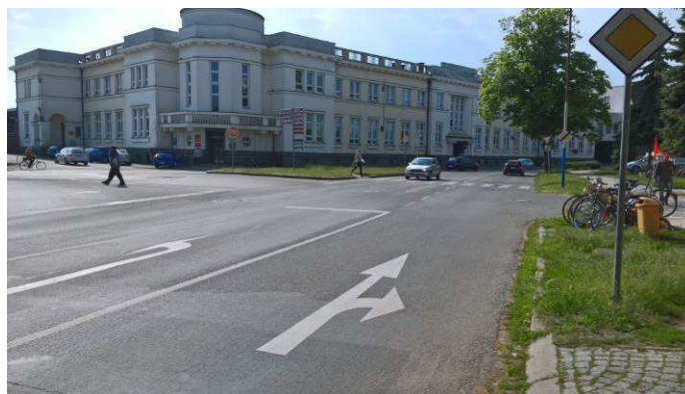
Stav před rekonstrukcí

Stávající křižovatka se nachází v jižní části města Břeclav v místě křížení ulic Břetislavova, Sady 28. října, Stromořadní a Šilingrova u stávající hlavní pošty. Ulicemi Břetislavova a Sady 28. října je vedena silnice II/425, zbylé větve jsou místní komunikace.

Současná křižovatka je svou velkou rozlohou nepřehledná. Vzhledem k velké rozloze zde také hrozí nebezpečí dopravní nehody.

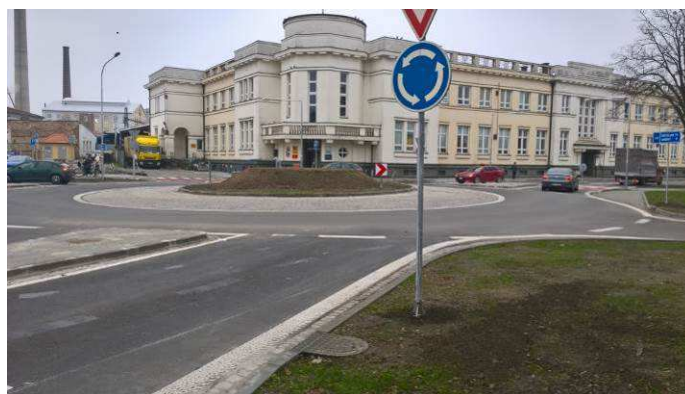
Stav po rekonstrukci

Předmětem díla je přestavba stávající průsečné křižovatky silnic II/425 a místních komunikací na okružní křižovatku. Výstavbou OK došlo ke zlepšení plynulosti dopravy a lepšímu pohybu chodců a cyklistů. Na okružní křižovatku je napojeno 5 větví, které výškově a směrově zůstanou zachovány ve stávajícím stavu. Na větvích A, B a D jsou zřízeny směrovací ostrůvky s přechodem pro chodce. Větev E je opatřena pouze pojízditelným ostrůvkem z žulových kostek. Větev C je napojena na jednosměrnou ulici Šilingrova bez ostrůvku. Zatravněný středový ostrov je navýšený o 1 m. Součástí stavby je i svislé a vodorovné dopravní značení. Plocha vozovky je celkem 1 846,80 m<sup>2</sup>.

Staničení:	45,230 km
Průměr okružní křižovatky	30,00 m
Šířka jízdního pásu: z AB	6,00 m
Prstenec ze žulových kostek:	3,50 m
Středový ostrov zatravněný:	11,00 m
