Název stavby:

II/428 Dětkovice, most ev.č. 428-006

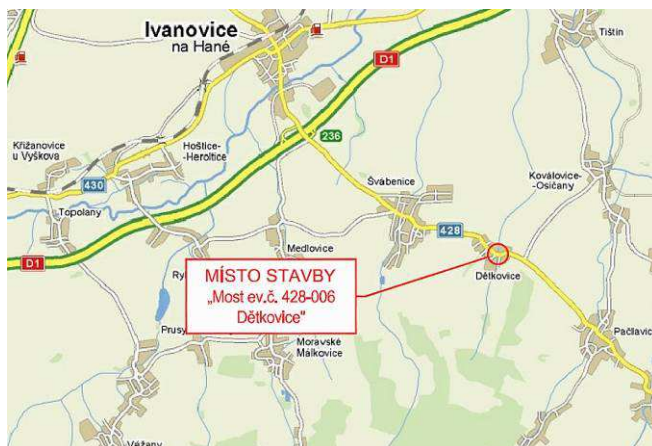
Stávající most na silnici II/428 přes Dětkovický potok v obci Dětkovice byl postaven v roce 1962 a doposud nebyl opravován. Prostý beton chodníků se rozpadal, původní mostní zábradlí nesplňovalo svojí nedostatečnou výškou a absencí svislých výplní požadavky současné normy.

Stav před rekonstrukcí

Byla provedena stavební úprava mostu, spočívající v odstranění původních říms s chodníky včetně původního ocelového zábradlí a otryskání zvětřalého povrchu betonových nosných konstrukcí. Po opravě vodorovné izolace se zakončením novou měděnou okapnicí byly vybetonovány nové římsy a osazeno nové mostní zábradlí se svislými výplněmi, opatřené antikorozi ochranou žárovým zinkováním a nátěrem. Následně byla provedena sanace pohledových ploch betonových nosných konstrukcí.

Ocelová chránička silového vedení, původně zavěšená na mostním zábradlí, byla umístěna do římsy.

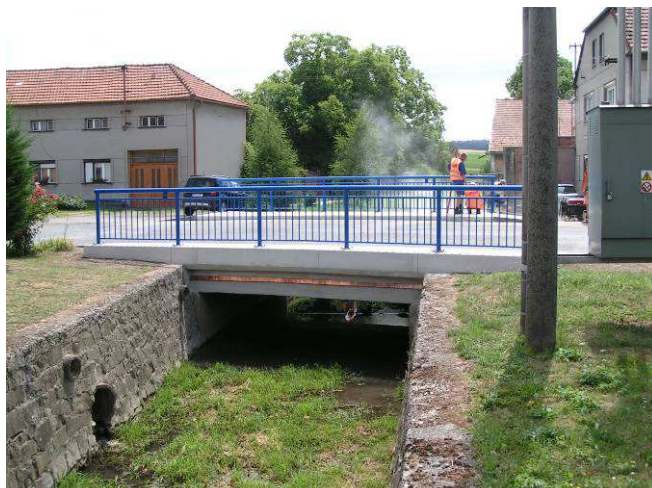
Stav po rekonstrukci
