Název stavby:

III/0462 Drysice - Vyškov

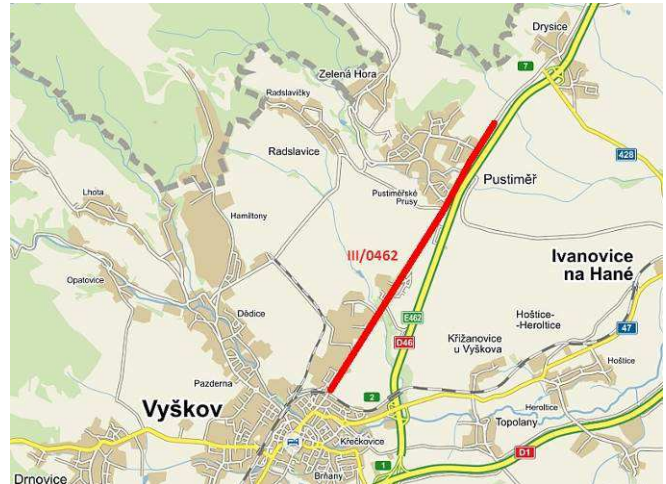
Stávající kryt vozovky již měl plně vyčerpanou životnost a vykazoval vážné poruchy – trhliny a deformace s mnoha vysprávkami výtluků, což mělo negativní vliv na bezpečnost provozu na silnici. V důsledku poruch byla značně snížena provozní způsobilost vozovky, která neodpovídala současné dopravní zátěži (souběh s dálnicí D46). Stav povrchu vozovky byl vyhodnocen jako havarijný.

Stav před rekonstrukcí

Jednalo se o rekonstrukci silnice III/0462 v úseku mezi obcí Drysice a městem Vyškov při dodržení původních směrových i výškových poměrů nivelety. V rámci rekonstrukce byl odfrézován stávající kryt vozovky, provedeny lokální sanace poruch podkladu a opravy trhlin s využitím výztužné geomíře, následně položeni nových krytových vrstev a zřízení nepevněných krajnic. Součástí stavby bylo provedení nového vodorovného dopravního značení. Celková délka rekonstruovaného úseku je 5,081 km.

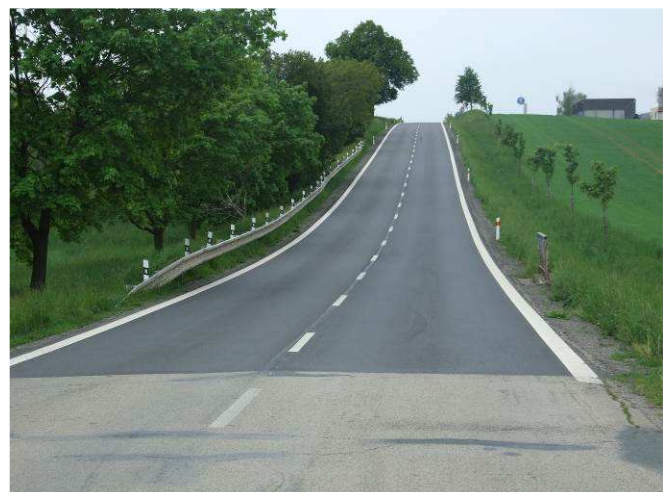
Šířkové uspořádání:	jízdní pruhy	3,50 m
	vodící proužek	0,25 m
	nezp. krajnice	0,75 m
Skladba vozovky:	ACO 11+	50 mm
	PS-E	0,40 kg/m ²
	ACL 16+	50 mm
	PS-E	0,40 kg/m ²

Stav po rekonstrukci
