Název stavby:

II/413 Nový Šaldorf státní hranice

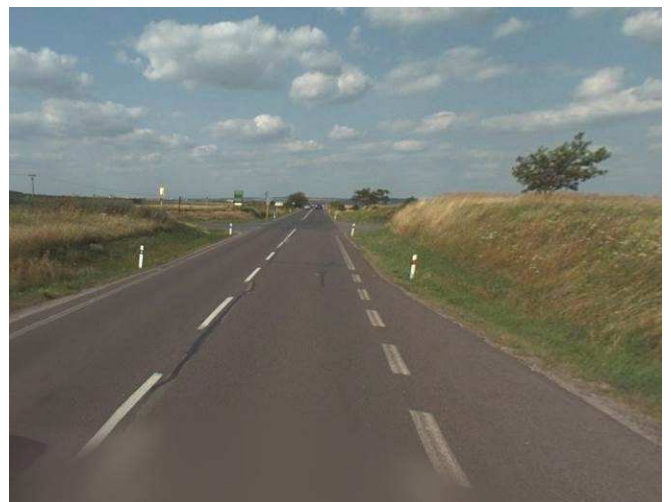
Stav před rekonstrukcí

Stavebně technický stav vozovky a v daných úsecích byl v uspokojivém stavu vzhledem navrhované technologii. Vozovka vykazovala pouze mírné příčné a podélné nerovnosti. Byly sníženy protismykové vlastnosti a mírná ztráta asfaltového pojiva.

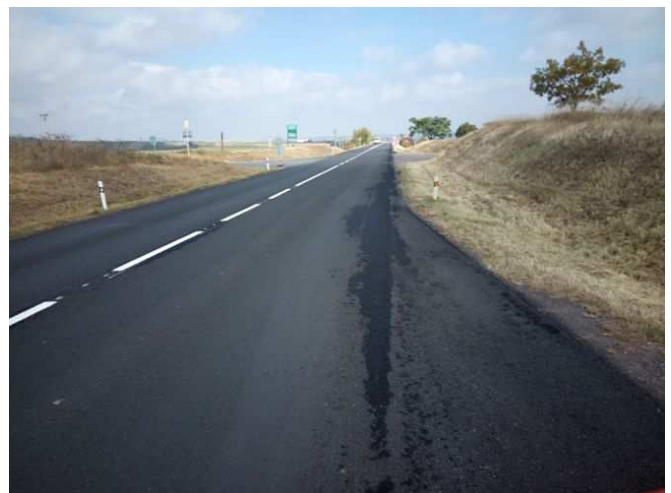
Stav po rekonstrukci

Nové úseky jsou provedeny v původní šířce, i původních sklonových poměrech, nejčastěji se šířka komunikace pohybuje mezi 7,05 - 7,60 m. Na úsecích bylo provedeno jemné frézování nerovností, provedena sanace lokálních poruch a následně nanesen dvouvrstvý mikrokoberec EKZ. Odvodnění vozovky je zajištěno příčným spádem přes krajnici do stávajícího podélného příkupu.

Jemné frézování (lokálně -50mm)

Dvouvrstvý mikrokoberec EKZ z modifikované emulze a kameniva frakce 4/8, spoj. postřik.

Lokální sanace, asf. beton ACO tl. 50mm.
