Název stavby:

III/39918 Tvoříhráz, most ev.č. 39918-4

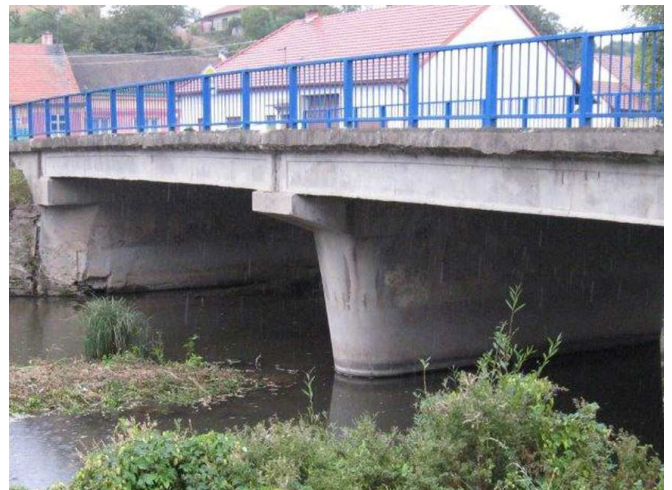
Důvodem rekonstrukce byl především nevyhovujícím stav koryta pod mostem. Vlivem působení vodního toku zde docházelo k podemílání pilíře a opěr mostu. Pilíř a opěry také vykazovaly hloubkovou korozi betonu.

Stav před rekonstrukcí

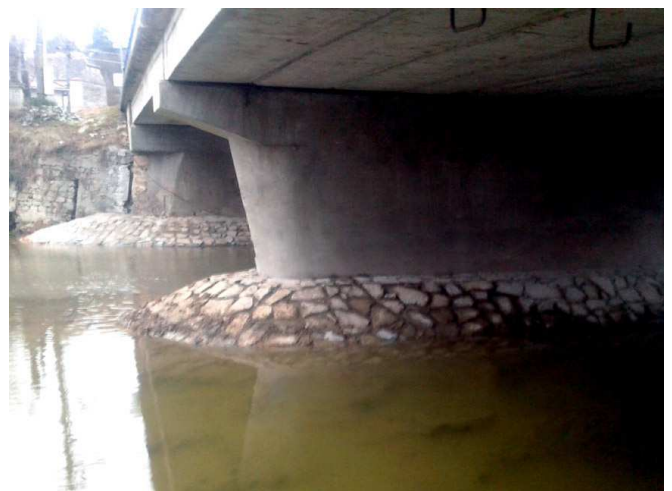
Stav po rekonstrukci

Zpevnění bylo provedeno pomocí trvalé pažící stěny kolem opěr z ocelových profilů HEA 120, délky 5 m po 1m, do vývrtů. HEA profily byly z obou stran obetonovány betonem C25/30 XA1 s výztuží z oceli B500B. Vzniklý prostor mezi touto záporovou konstrukcí a opěrou byl následně vyplněn z betonu C16/20X0. Všechny zasypané plochy obetonávek byly opatřeny izolačním nátěrem s ochrannou geotextílií.

Kolem opěr a pilíře byla provedena dlažba z lomového kamene tl. 200 mm do betonu tl. 150 mm.

V rámci stavby byla také provedena sanace betonové části opěr a pilíře, zahrnující - odstranění nesoudržných vrstev, ochranu výztuže, reprofilaci a provedení krycí vrstvy.
