Název stavby:

III/0471 Velatice, most 0471-2

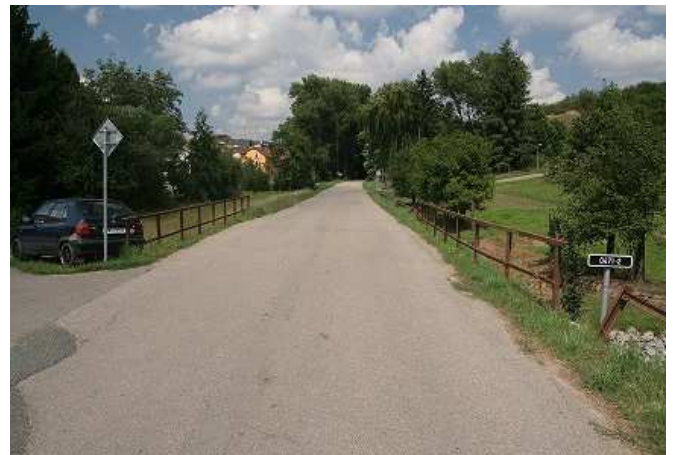
V současnosti přemostňuje potok Roketnici mostní objekt o jednom poli s délkou přemostění 7,00 m. Současný stav objektu je velmi špatný. Kamenné zdivo opěr a křídel se rozpadá, líce opěr jsou deformované, na styku s vodou u pravobřežní opěry jsou vyerodovány kaverny, křídla se vyklánějí a mají uvolněné kameny zdiva. Ocelové konstrukce (zejména podlažiny ZORES) korodují vinou špatné či pravděpodobně vůbec chybějící izolace. Objekt má malou volnou šířku a nevhodnou niveletu. Objekt není ekonomické sanovat, proto bude stávající most zbourán a vybudován most nový.

Stav před rekonstrukcí

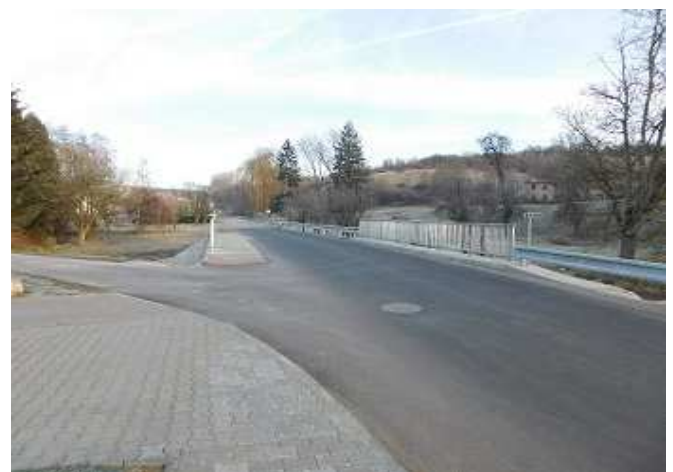
Volná šířka nového mostu je 8,0 m, protože objekt je na levé (vtokové) straně opatřen 1,5 m širokým chodníkem a 0,5 m odrazným pruhem vpravo. Bezpečnostním opatřením mostu v obci s rychlostmi vozidel max. 50 km/h je zvýšená 150 mm obruba, bezpečnost proti pádu chodců z mostu zajišťuje ocelové mostní odnímatelné zábradlí z válcovaných otevřených profilů. Komunikace je navržena v kategorii MO2 8/7/50. V rámci opravy mostu a přilehlých částí komunikace bude v nejnútější míře upraveno i koryto potoka, které bude narovnáno tak, aby procházelo středem nového mostu.

Stav po rekonstrukci
