Název stavby:

III/0509 Dobročkovice most 0509-1

Stav před rekonstrukcí:

Nový stav:

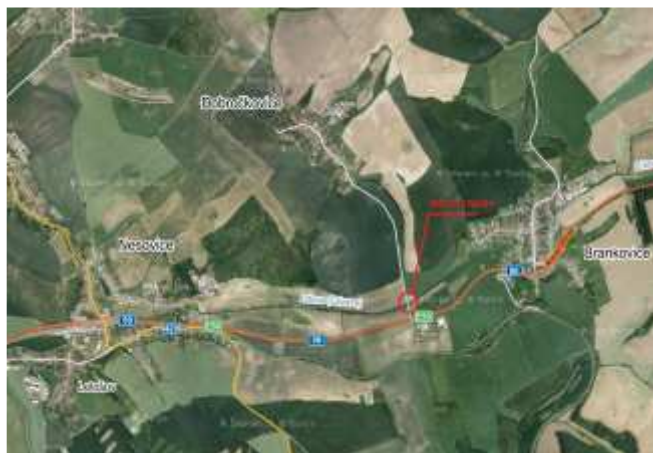
Stávající most o jednom poli byl ve velmi špatném stavebně-technickém stavu a neměl dostatečnou zatížitelnost. Jeho nosnou konstrukci tvořily zabetonované válcované nosníky s železobetonovou deskou. S ohledem na stav spodní stavby a NK, bylo rozhodnuto, že původní mostní konstrukce budou vybourány a místo nich budou vystavěny konstrukce nové.

Rekonstrukce mostního objektu spočívala v jeho demolici, následným založením a výstavbou spodní stavby na pilotech, výrobou a osazením ocelové mostní konstrukce s položením nových konstrukčních vrstev navazujících úseků komunikace. Pro zajištění provozu po dobu výstavby bylo zřízeno provizorní přemostění v blízkosti objektu.
