Název stavby:

III/4121 Kuchařovice - Znojmo most 4121-2

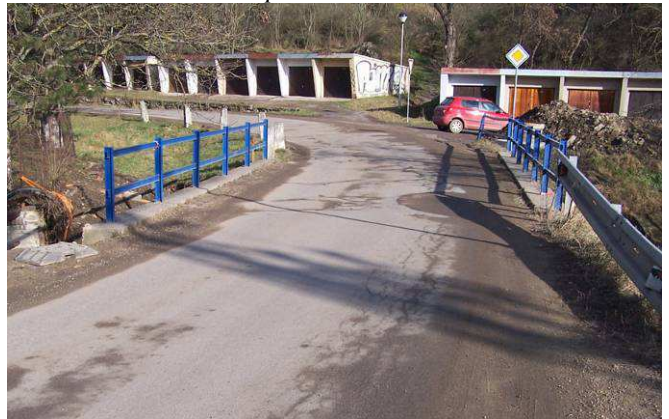
Stav před rekonstrukcí

Stavební stav spodní stavby i nosné konstrukce mostu byl ve velmi špatném stavu. Nosnou konstrukci mostu tvořily zkorodované ocelové I nosníky zabetonované do úložného prahu a značně zkorodované ocelové trubky DN 100. V nevyhovujícím stavu bylo také dvoumadvířkové zábradlí z ocelových otevřených profilů.

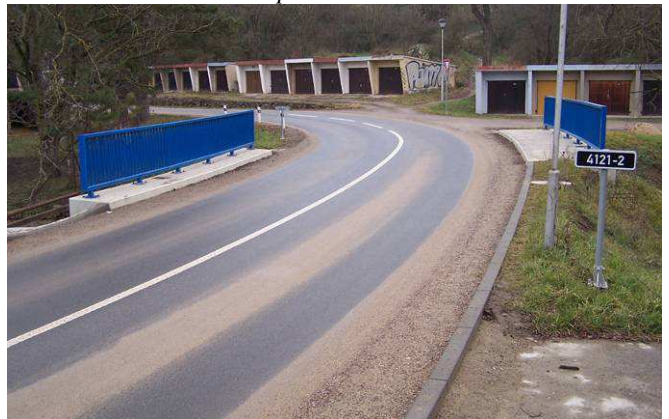
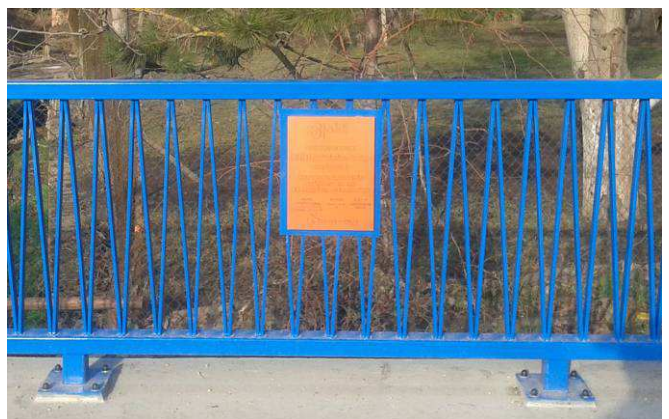
Stav po rekonstrukci

Jedná se o kompletní rekonstrukci mostu ev.č. 4121-2 přes potok Leska, v km 2,940 sil. III/4121 na ulici Kuchařovická (Znojmo). Specifikace mostu: délka mostu 8,48 m, délka přemostění 4,86 m, délka nosné konstrukce 6,80 m, rozpětí 5,83 m, šikmost mostu – pravá, šířka mostu 9,45 m, volná výška pod mostem 1,98 m, stavební výška 0,64 m.

Spodní stavbu mostu tvoří dvě monolitické železobetonové opěry (rámové stojky) se základem na mikropilotách. Nosnou konstrukci tvoří ŽB monolitická deska, která je v příčném i podélném sklonu dle sklonu nivelety a příčného sklonu komunikace. Římsy jsou také z monolitického ŽB s odrazným obrubníkem. Na římsách je osazeno ocelové mostní zábradlí se šikmou výplní.
