Název stavby:

III/40832, 40833 Mramotice průtah

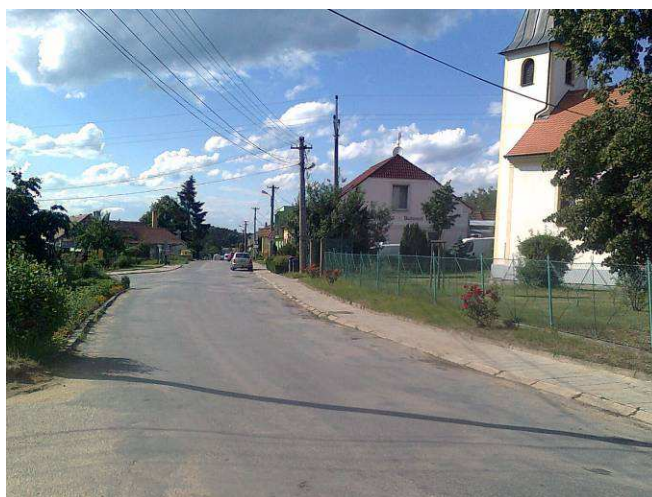
Stavebně technický stav vozovky a v daném úseku byl ve značně nevyhovujícím stavu. Zejména z důvodu proběhlé rekonstrukce splaškové kanalizace vykazovala vozovka deformace a jiné poruchy. Nevyhovující bylo také šířkové uspořádání úseku.

Stav před rekonstrukcí

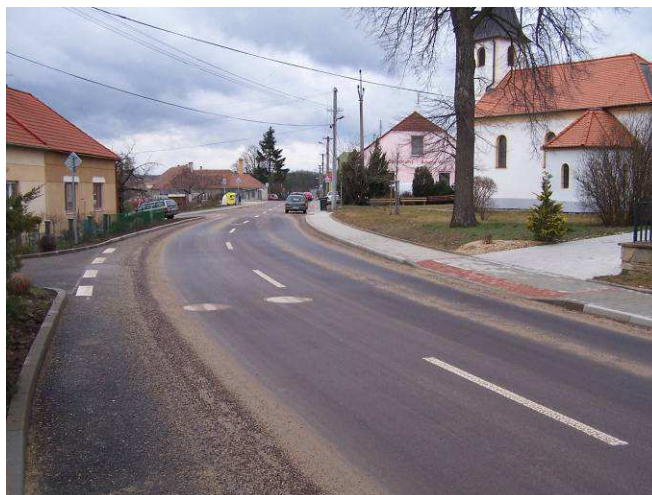
Nový usek je proveden v kategorii MO 7,5/50, šířky 6,5 m mezi převýšenými betonovými obrubami s rozšířením v obloucích. V km 3,010 – 3,045 je provedena kategorie S 6,5 s šířkou zpevněné části 5,5 m, v místě sjezdů k nemovitostem a místech pro přecházení jsou osazeny nájezdové obrubníky. Odvodnění vozovky je zajištěno podélným a příčným spádem do uličních a pásových vpustí. Součástí stavby je autobusový záliv vlevo v km 2,764 – 2,806, vpravo je autobusová zastávka navržena do jízdního pruhu. V křižovatce se sil. III/40833 je proveden pojížděný ostrůvek ze žulové kostky

Stav po rekonstrukci
