Název stavby:

II/394 Neslovice průtah

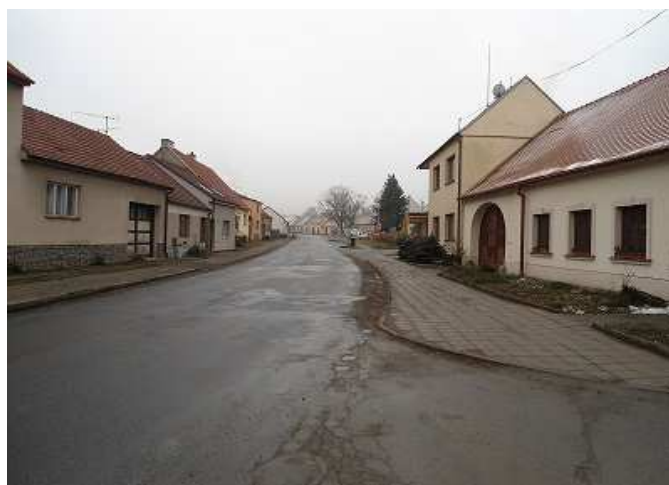
Stav před rekonstrukcí

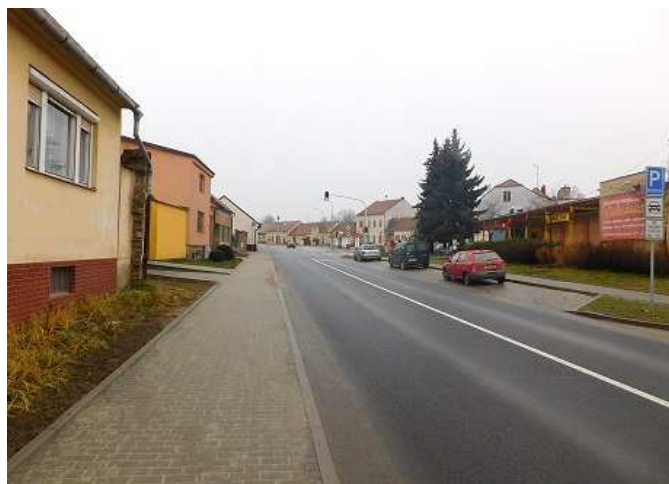
Stav po rekonstrukci
