Název stavby:

II/387 Štěpánovice průtah

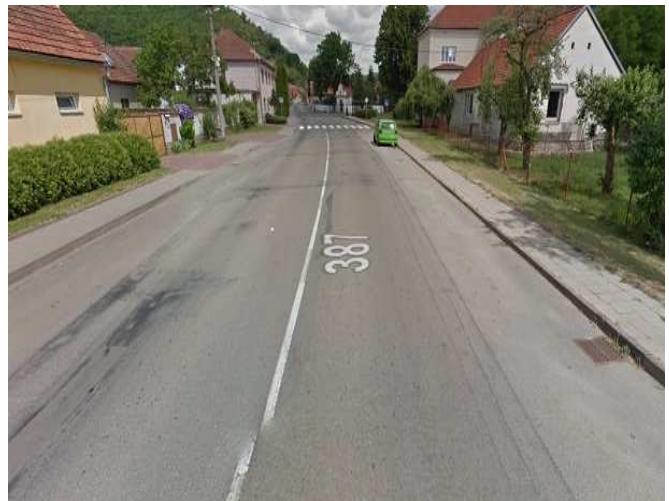
Stav před rekonstrukcí

Zájmovou oblast tvoří průtah sil. II/387 částí intravilánu obce Štěpánovice. Zájmové území je v podstatě rovinnaté. Stávající vozovka má asfaltový povrch, kde jsou patrné četné poruchy – trhliny, síťové trhliny, propadlá místa po opravách inženýrských sítí apod.

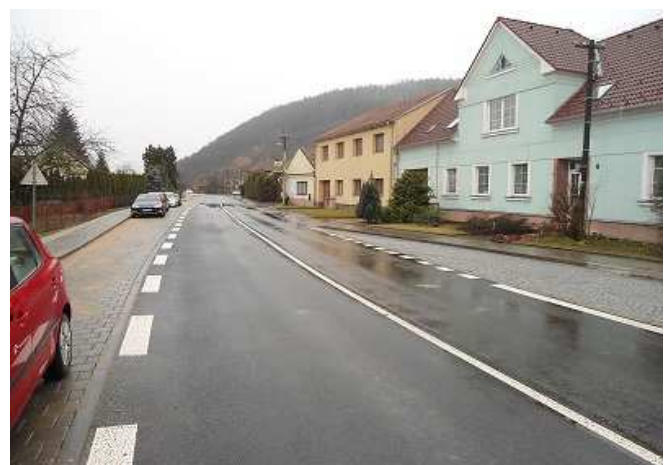
Stav po rekonstrukci

V nedávné době zrekonstruovaný chodník po pravé straně průtahu zůstane zachován. Směrové vedení trasy se nemění. Celková délka úprav na sil. II/387 činí 682 m. V rámci stavby budou na křižovatkách s místními komunikacemi upraveny poloměry výjezdových oblouků. Autobusová zastávka ve směru od Tišnova se posune zpět o cca 6m, zálivy při silnici budou situovány tak, že mezi nimi vznikne prostor pro přechod pro pěší o šířce 4m. Záliv pro zastávku v opačném směru zůstane zachován ve stávajících parametrech. V km cca 26,350 (plocha před obchodem) bude doprava usměrněna dopravním ostrůvkem. Nově navržený přechod pro pěší o šířce 4,00 m bude upraven bezbariérově pro pohyb osob s omezenou schopností pohybu a orientace.
